Comune di Borgio Verezzi (SV)  
Piano Urbanistico Comunale  
Norme degli Ambiti di conservazione e riqualificazione  
REV. Novembre 2017

NORMATIVA GENERALE E DEGLI AMBITI  
DI CONSERVAZIONE E DI RIQUALIFICAZIONE

ALLEGATO "B": EDIFICI SPARSI IN AMBITO AGRICOLO

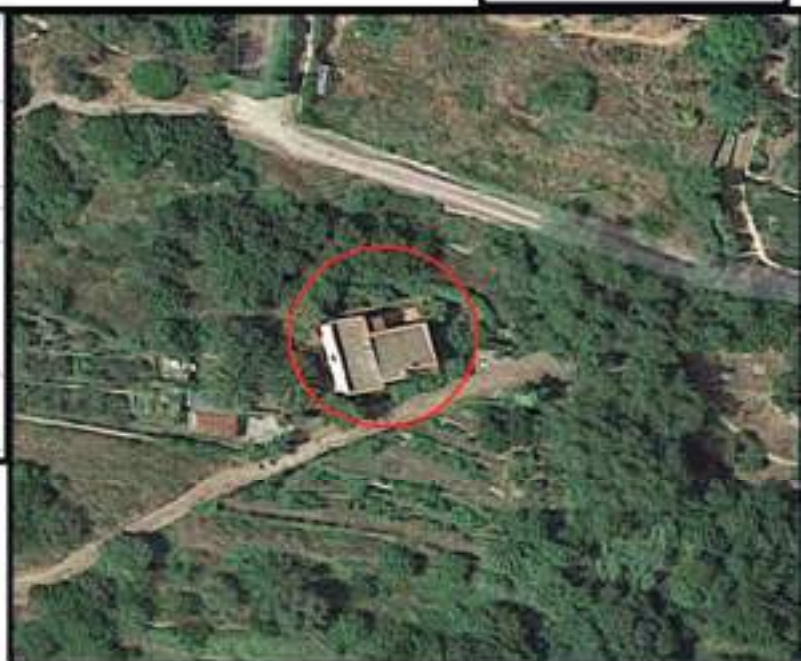
SEZ. FG. MAPP. SUB.  
765

Articolazione volumetrica Edificio composto da accorpamento di volumi.

SCATOLA MURARIA Edificio in muratura, intonacato, con basamento rivestito in pietra.

COPERTURA Unica falda inclinata.

APERTURE ED INFISSI Infissi in alluminio.

Modifiche e manomissioni: Intonaco messicano esterno.

Interventi specifici  
sugli edificiManutenzione straordinaria delle facciate esterne al fine di uniformare le  
caratteristiche del manufatto al contesto.Interventi specifici  
sull'area di pertinenzaManutenzione straordinaria al selciato della strada pubblica, con inserimento di naspo,  
o idrante collegato a rete idrica pubblica, previo verifica pressione per antincendio.

E' ammissibile la realizzazione di opere di manutenzione ordinaria, straordinaria e restauro conservativo

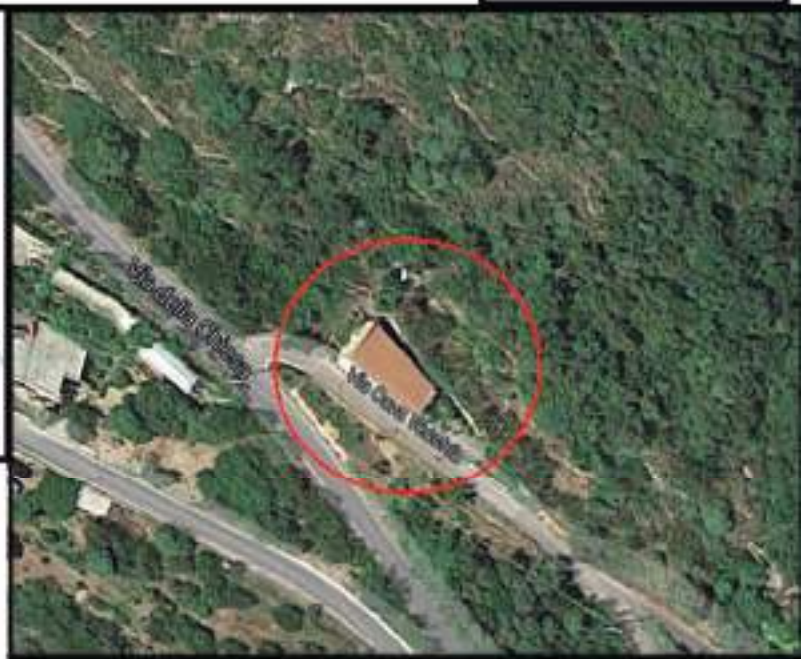
SEZ. FG. MAPP. SUB.  
101

Articolazione volumetrica Edificio a blocco.

SCATOLA MURARIA Edificio in muratura a vista realizzato con pietra di Verezzi

Elementi da conservare Dettagli architettonici, come marcapiano e bugnato angolare.  
 in buono stato  assenza manutenzione  in stato di degrado

COPERTURA Copertura piana.

APERTURE ED INFISSI infissi con scuro interno di colore bianco.

Elementi da conservare Piane delle finestre in pietra.  
 in buono stato  assenza manutenzione  in stato di degrado

Tipo  
 Marcapiano aggettante e piane degli infissi in pietra.....

Modifiche e manomissioni: Nessuna.

E' ammissibile la realizzazione di opere di manutenzione ordinaria, straordinaria e restauro conservativo

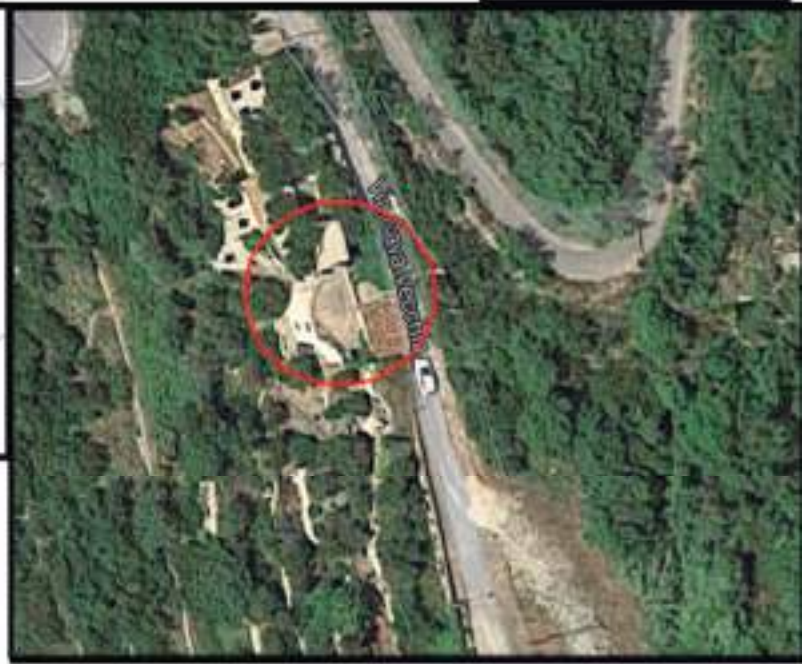
SEZ. FG. MAPP. SUB.  
118

Elementi da conservare Volume concavo sul prosepetto principale.  
 in buono stato  assenza manutenzione  in stato di degrado

Elementi da conservare Nessuno.  
 in buono stato  assenza manutenzione  in stato di degrado

E' ammissibile la realizzazione di opere di manutenzione ordinaria, straordinaria e restauro conservativo

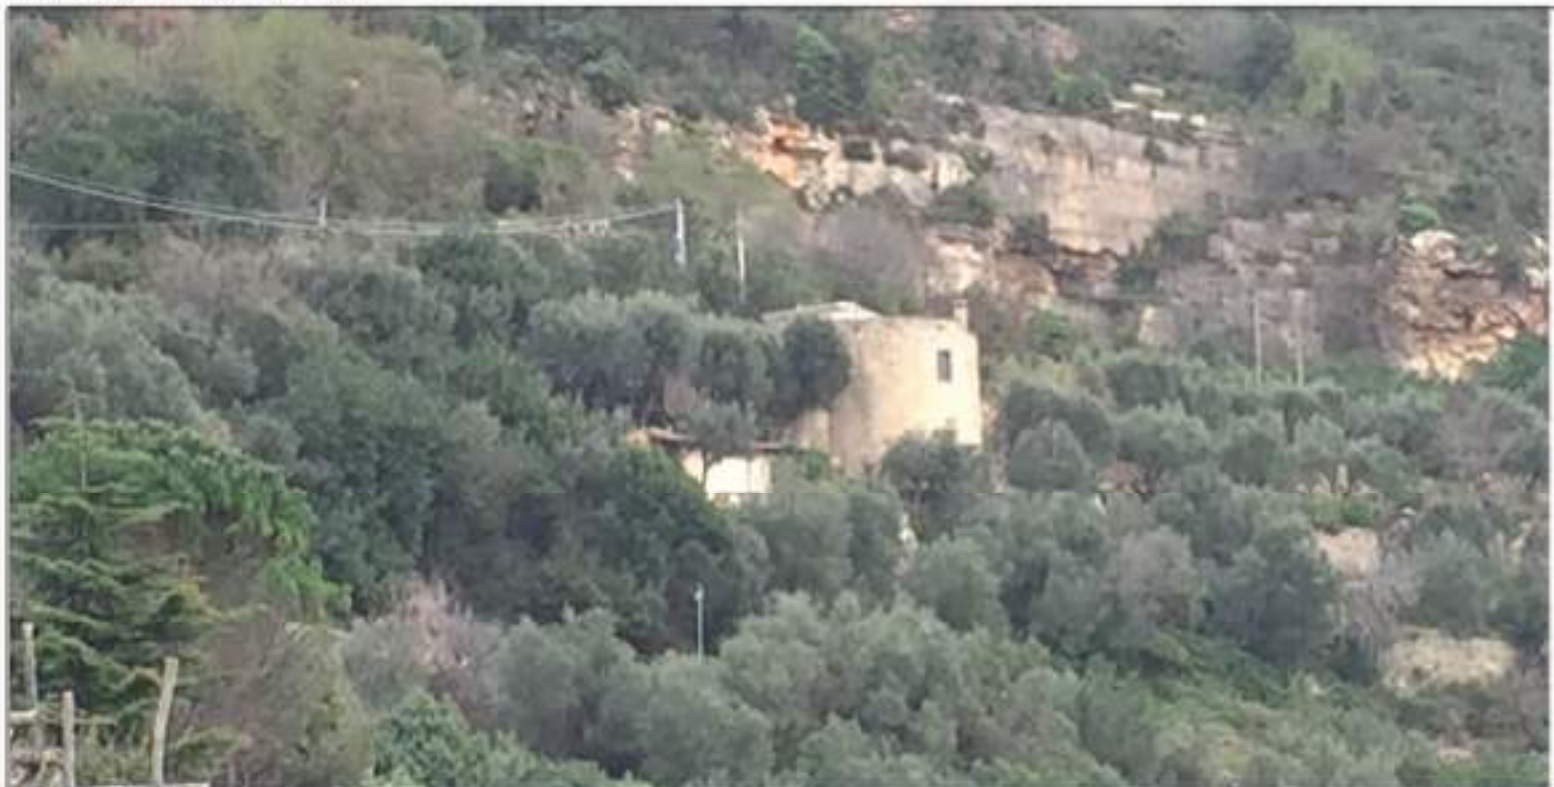
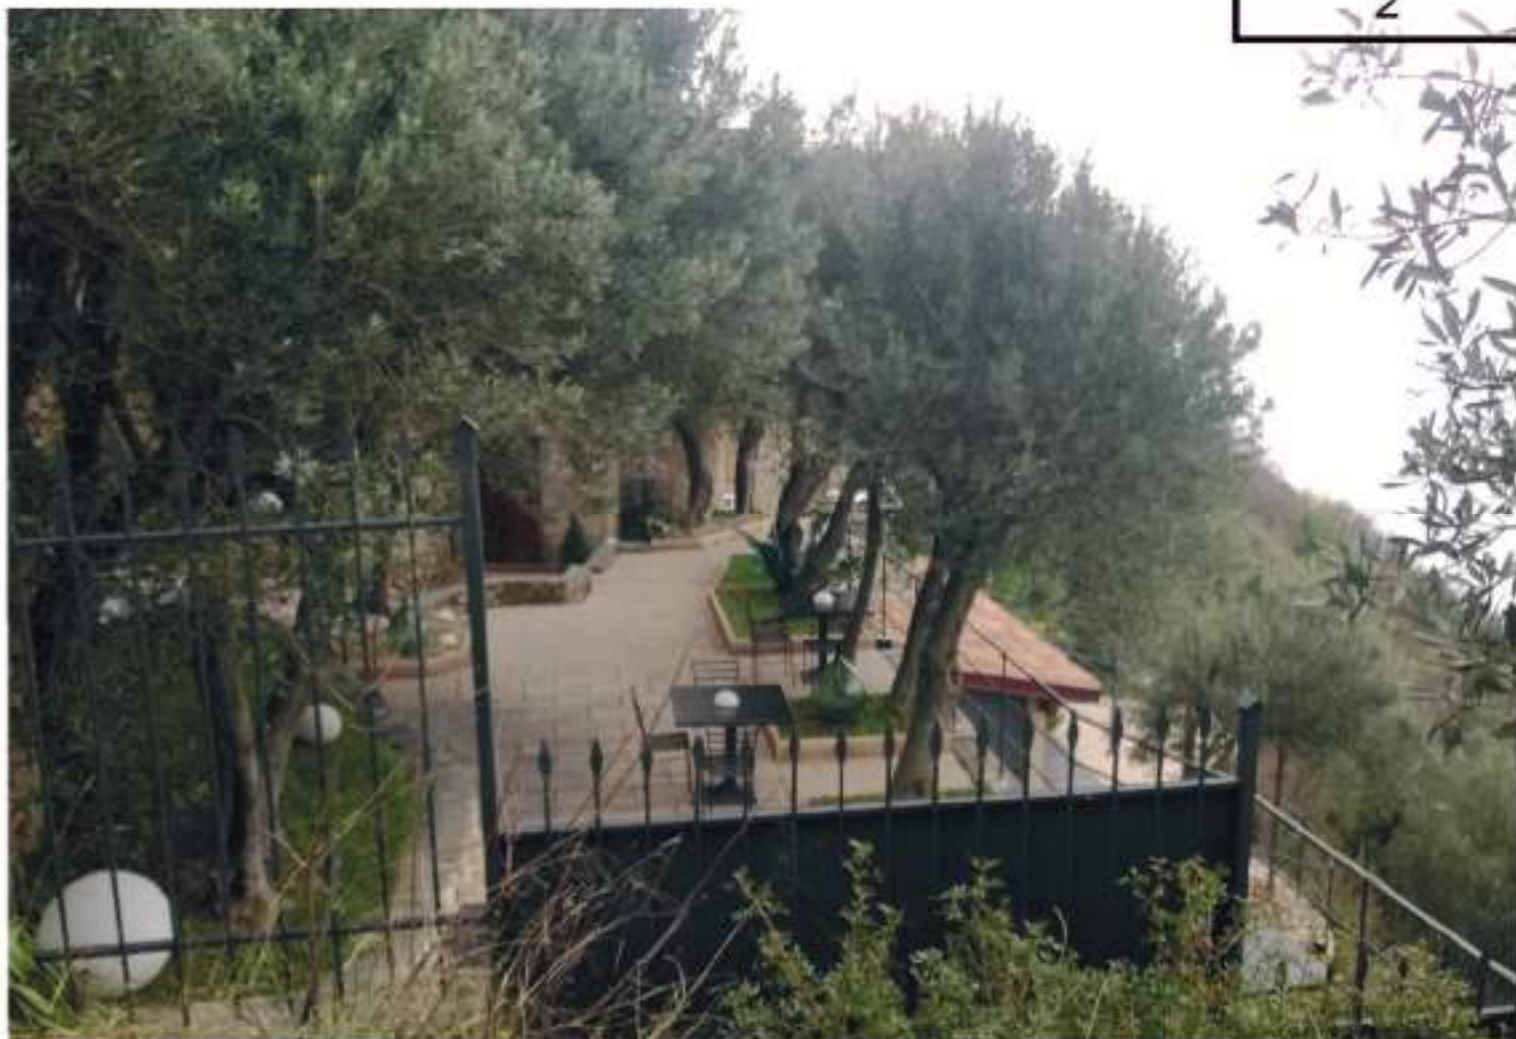
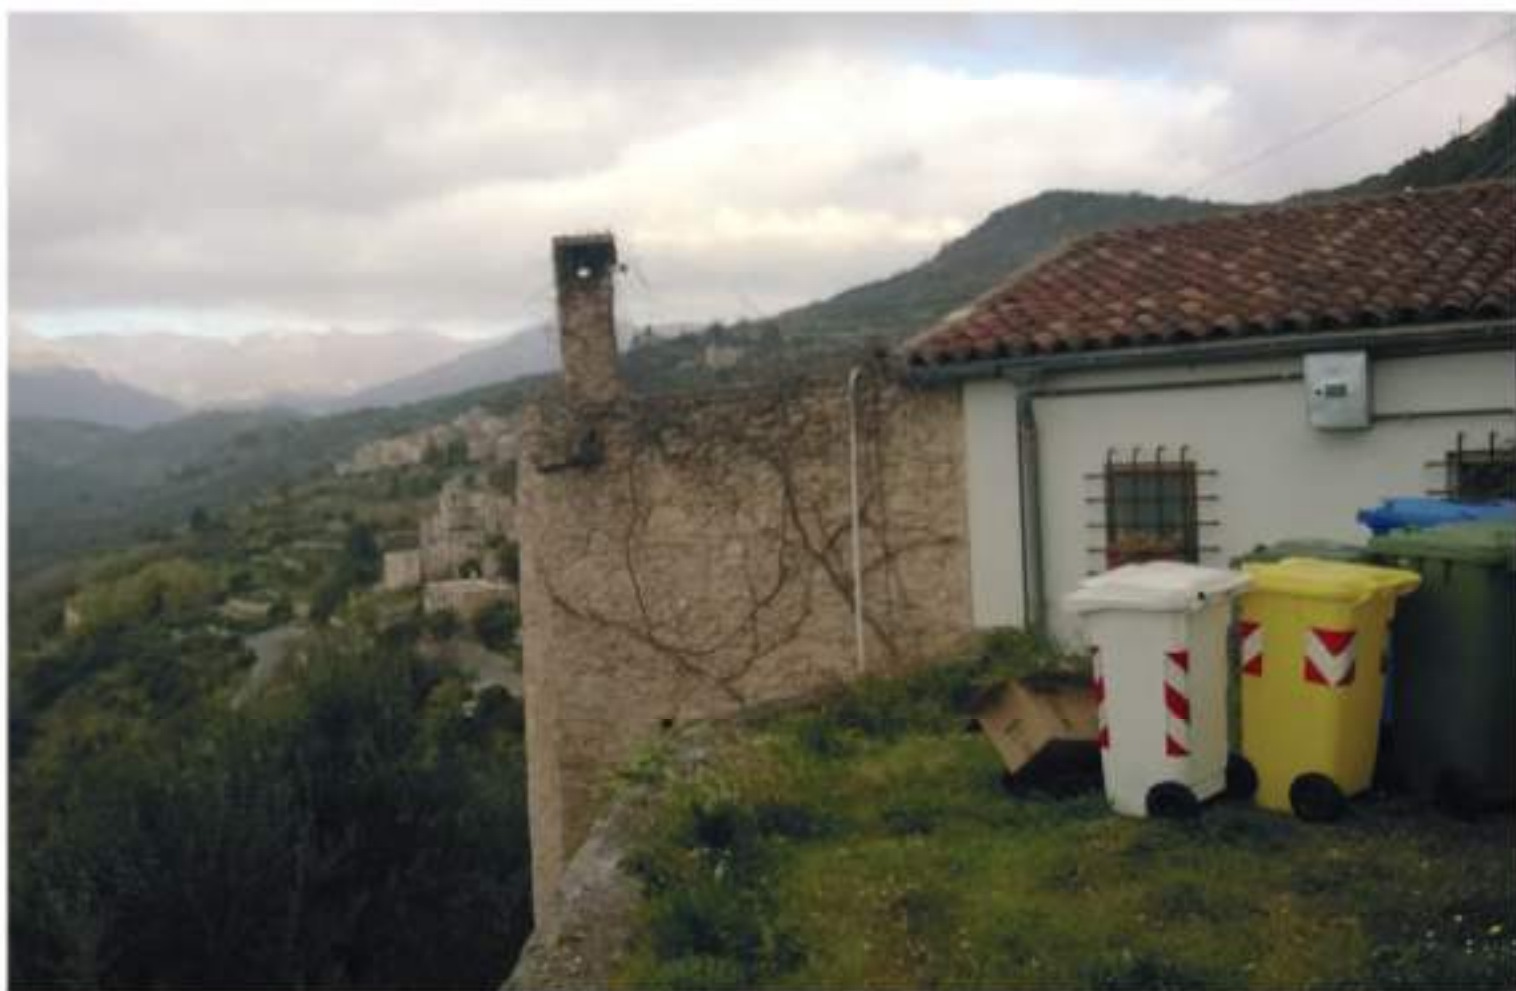
Articolazione volumetrica Edificio composto da accorpamento di volumi, tra cui la probabile trasformazione di una vecchia cisterna o una torre.

SCATOLA MURARIA Edificio in muratura a vista realizzato con pietra di Verezzi

COPERTURA Copertura piana e una parte, costituita da un'unica falda realizzata in coppi in laterizio.

APERTURE ED INFISSI Infissi in legno, con inferriate in ferro.

Modifiche e manomissioni: Intonacatura corpo annesso alla strada.

Interventi specifici sugli edifici Manutenzione ordinaria, al fine di mantenere integre le caratteristiche architettoniche caratterizzanti del luogo.

Interventi specifici sull'area di pertinenza Manutenzione ordinaria, di tutta l'area di pertinenza cicostante al manufatto.

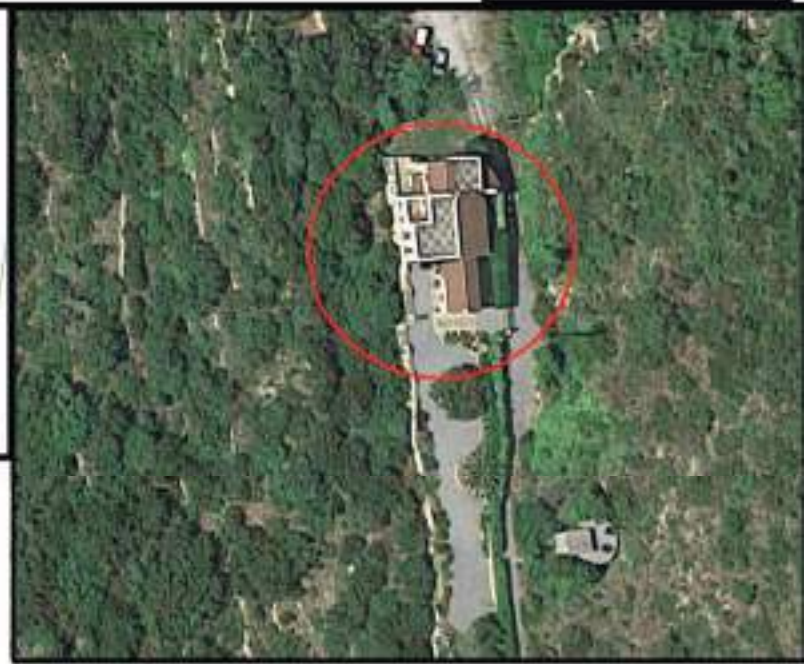
SEZ. FG. MAPP. SUB.

Elementi da conservare Nessuno.  
 in buono stato  assenza manutenzione  in stato di degrado

Elementi da conservare Alternanza tra copertura a falde e terrazzi piani.  
 in buono stato  assenza manutenzione  in stato di degrado

Elementi da conservare Piane delle finestre in pietra.  
 in buono stato  assenza manutenzione  in stato di degrado

E' ammissibile la realizzazione di opere di manutenzione ordinaria, straordinaria e restauro conservativo

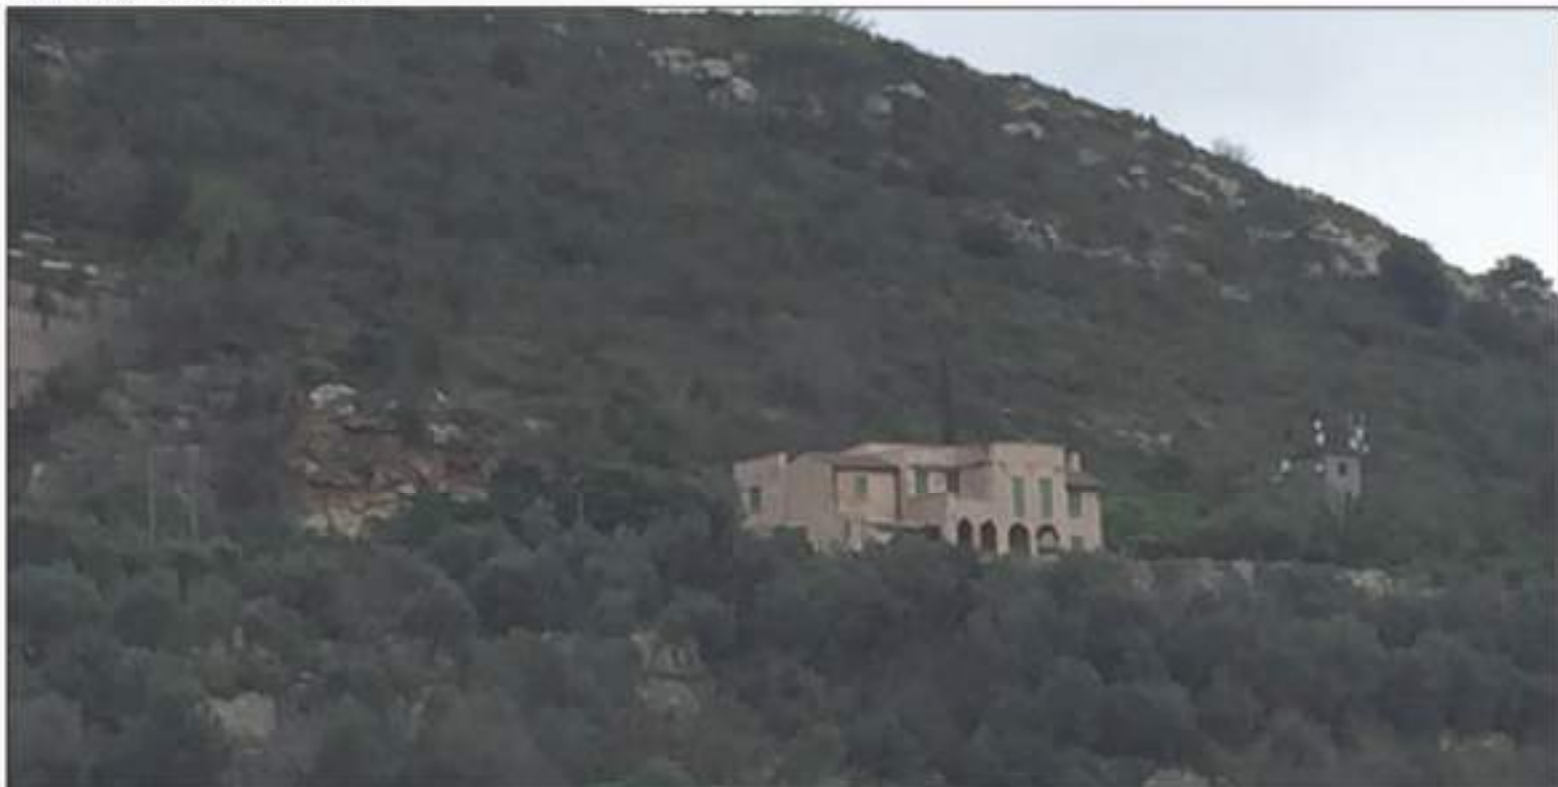
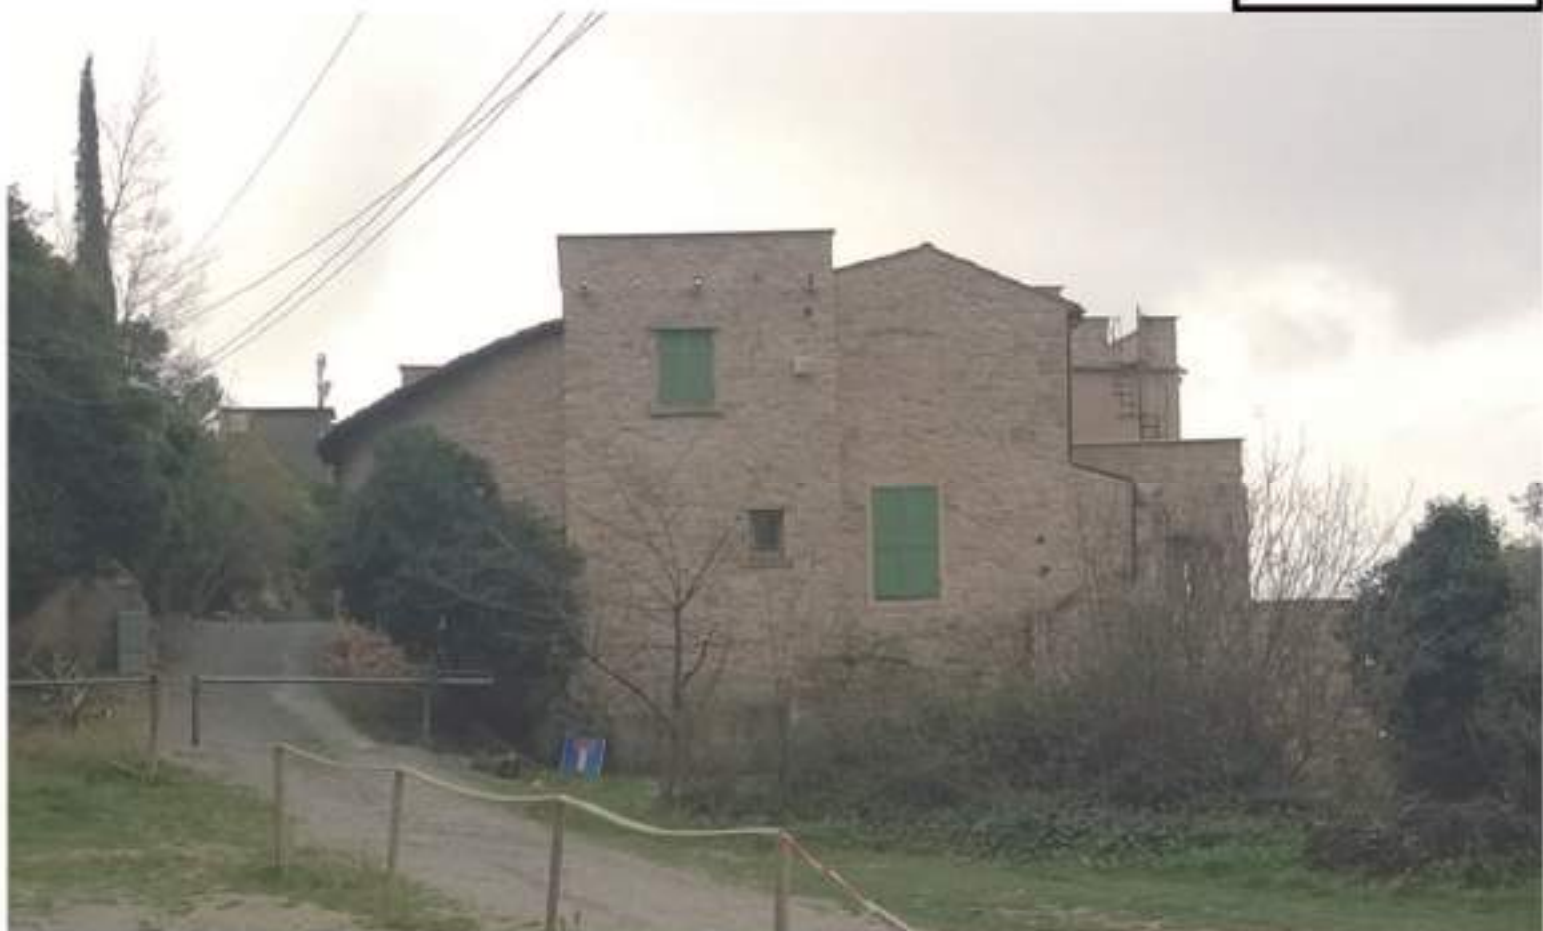
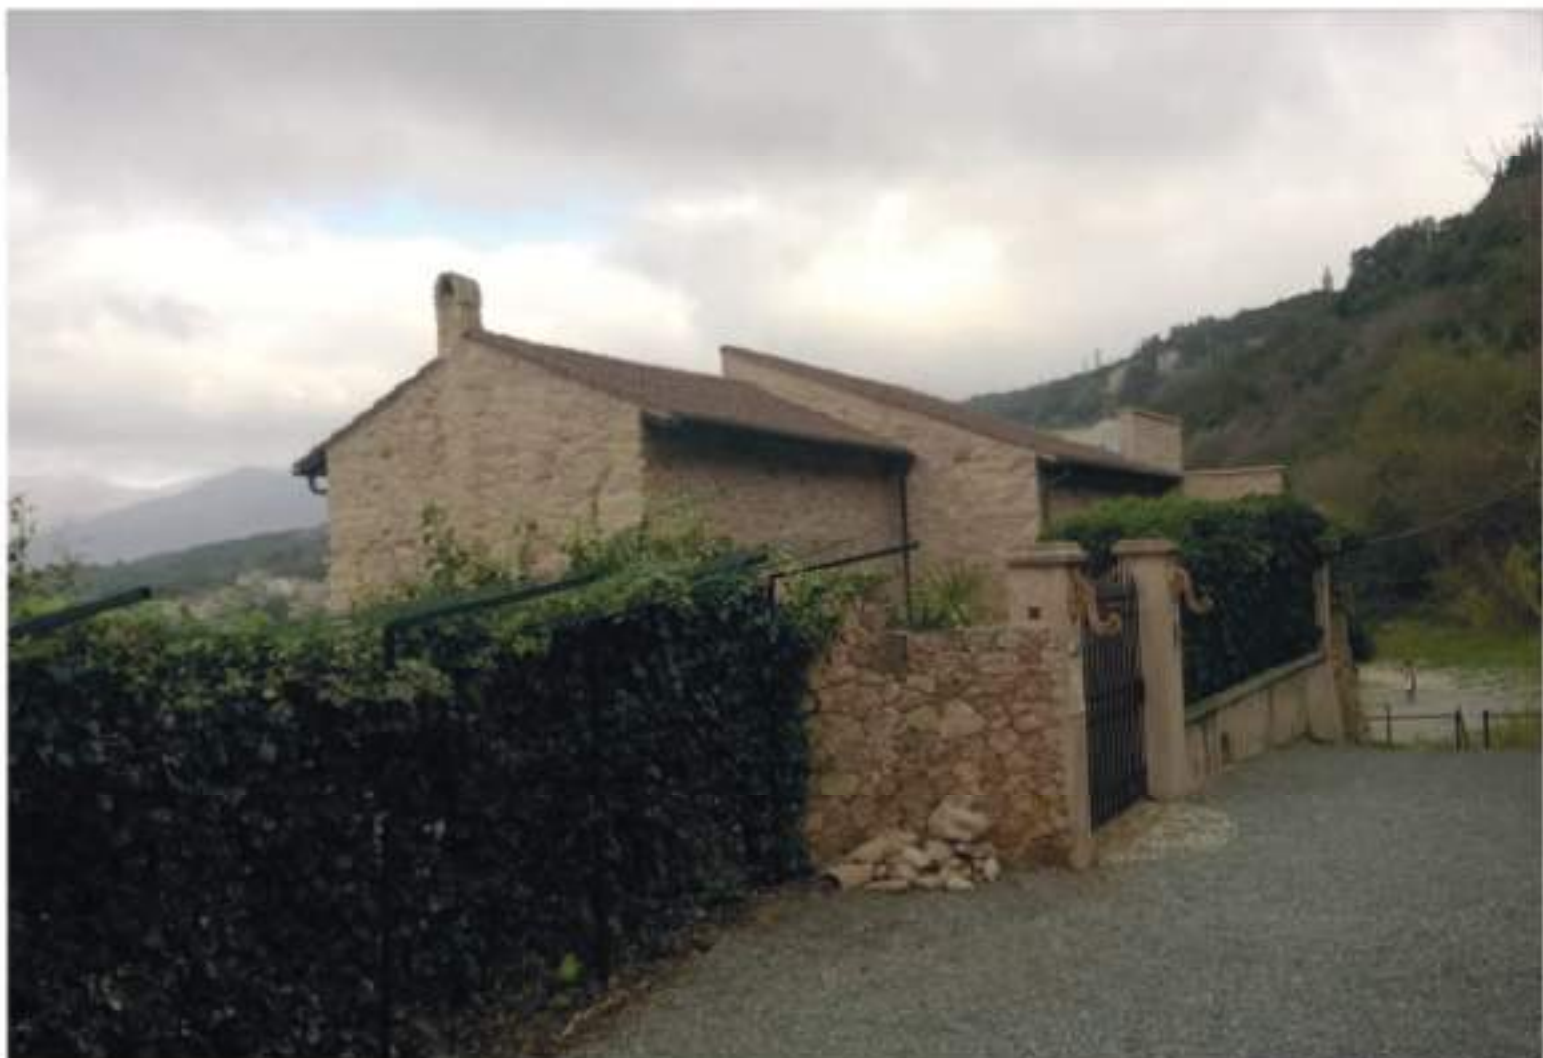
127

Articolazione volumetrica Edificio composto da accorpamento di volumi.

SCATOLA MURARIA Edificio in muratura a vista realizzato con pietra di Verezzi

COPERTURA Copertura a capanna realizzata con tegole marsigliesi.

APERTURE ED INFISSI Infissi in legno con persiane in legno, o inferriate in ferro.

Tipo Particolari decorati e piane degli infissi in pietra.....

Interventi specifici sugli edifici Manutenzione ordinaria, al fine di mantenere integre le caratteristiche architettoniche caratterizzanti del luogo.

Interventi specifici sull'area di pertinenza Manutenzione ordinaria, di tutta l'area di pertinenza cicostante al manufatto.

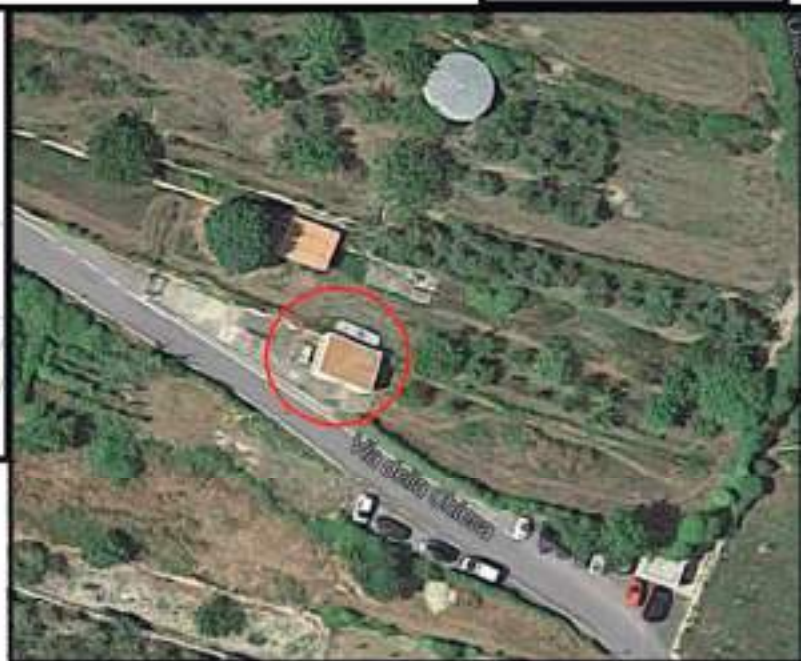
SEZ. FG. MAPP. SUB.  
419

in buono stato  assenza manutenzione  in stato di degrado

E' ammissibile la realizzazione di opere di manutenzione ordinaria, straordinaria e restauro conservativo

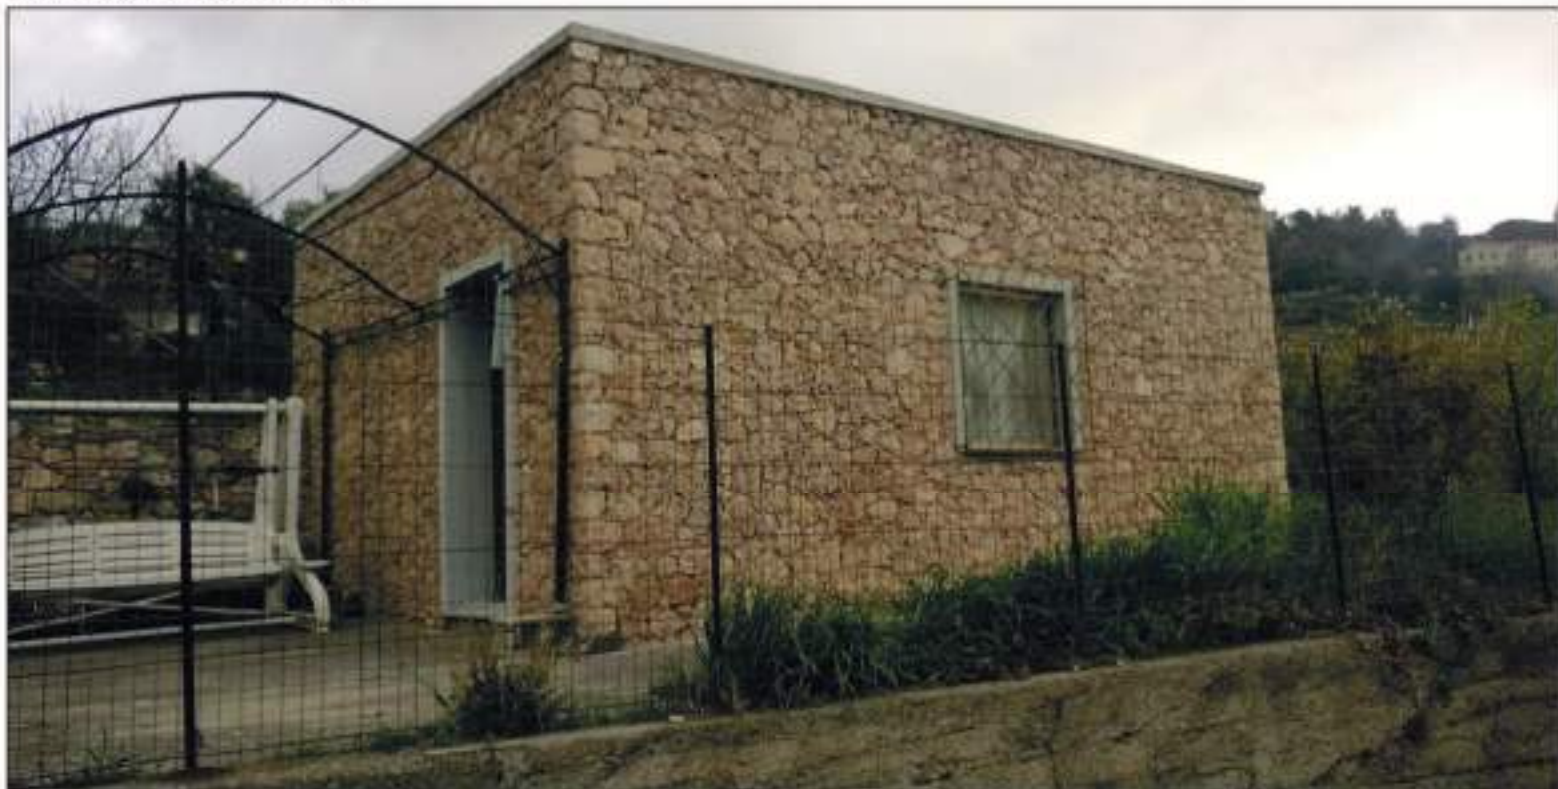
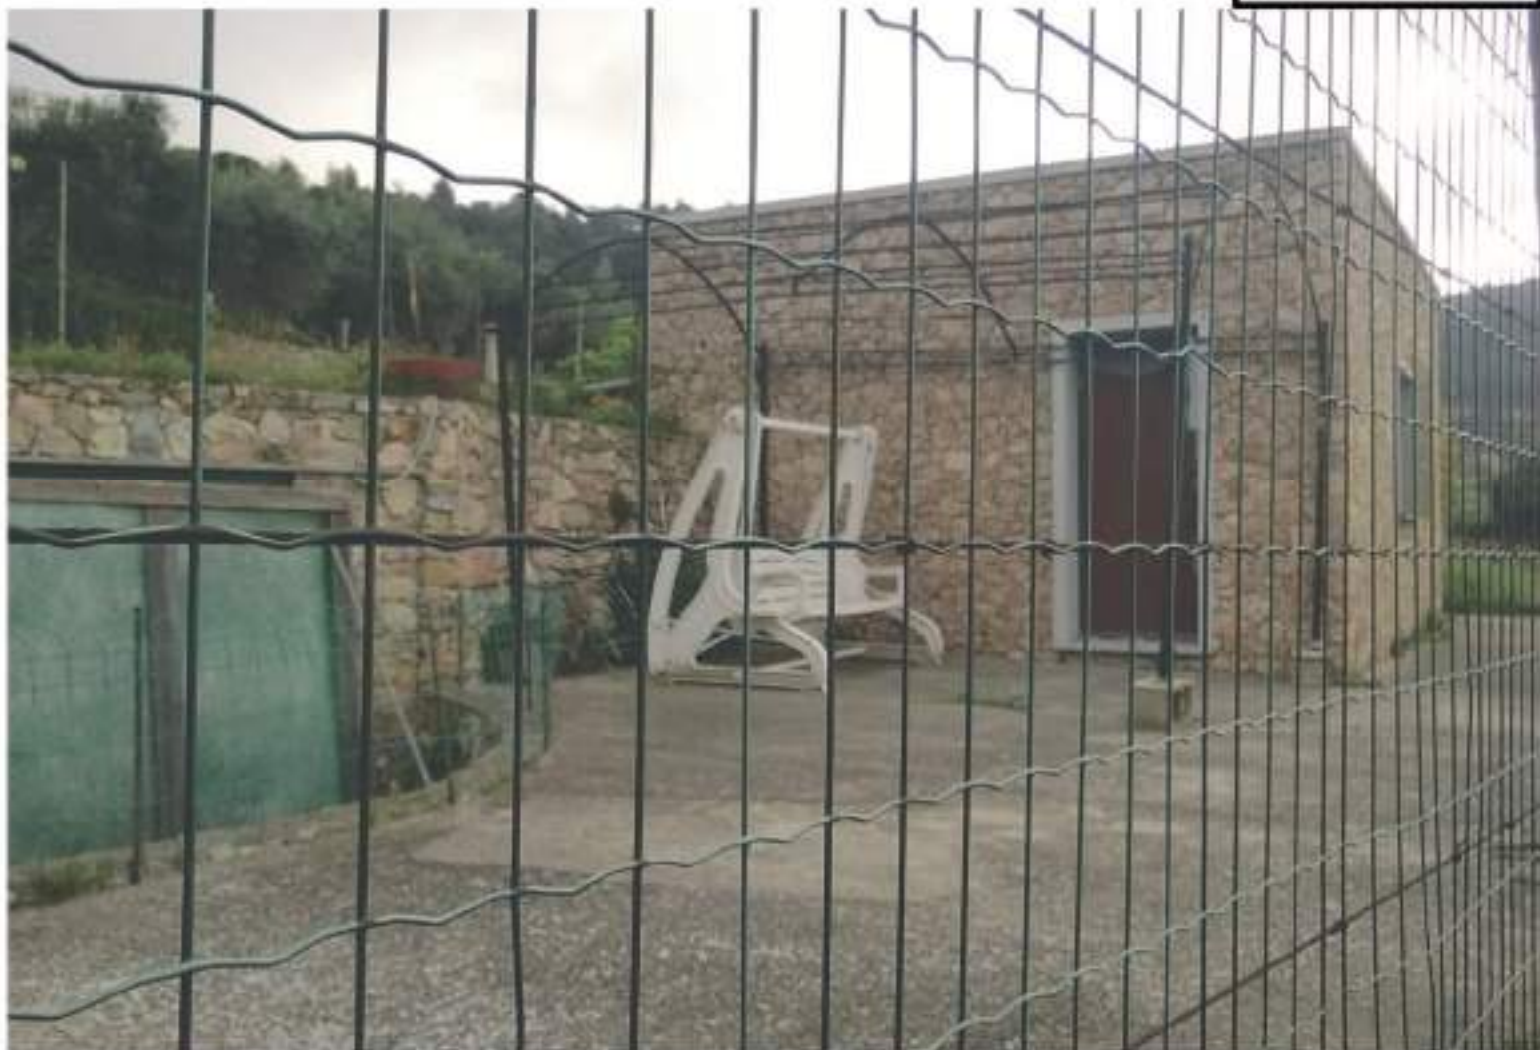
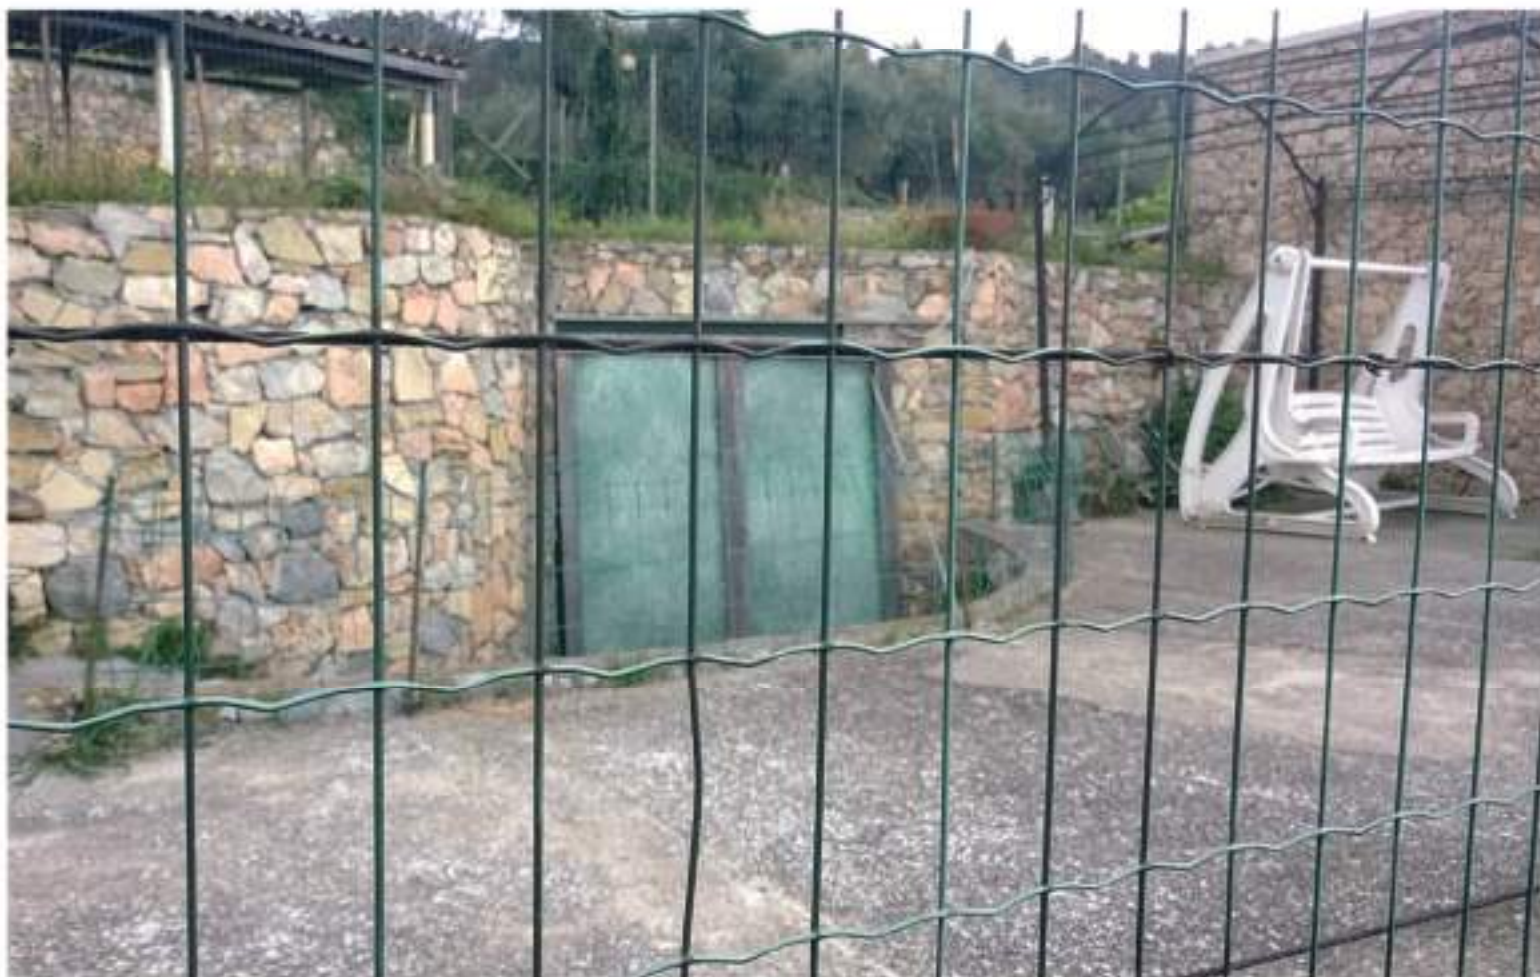
Articolazione volumetrica Edificio a blocco.

SCATOLA MURARIA Edificio in muratura a vista realizzato con pietra di Verezzi

COPERTURA Copertura piana

APERTURE ED INFISSI Infissi in legno con inferriate esterne.

Manutenzione ordinaria, al fine di mantenere integre le caratteristiche architettoniche caratterizzanti del luogo.

Manutenzione ordinaria, di tutta l'area di pertinenza circostante al manufatto.

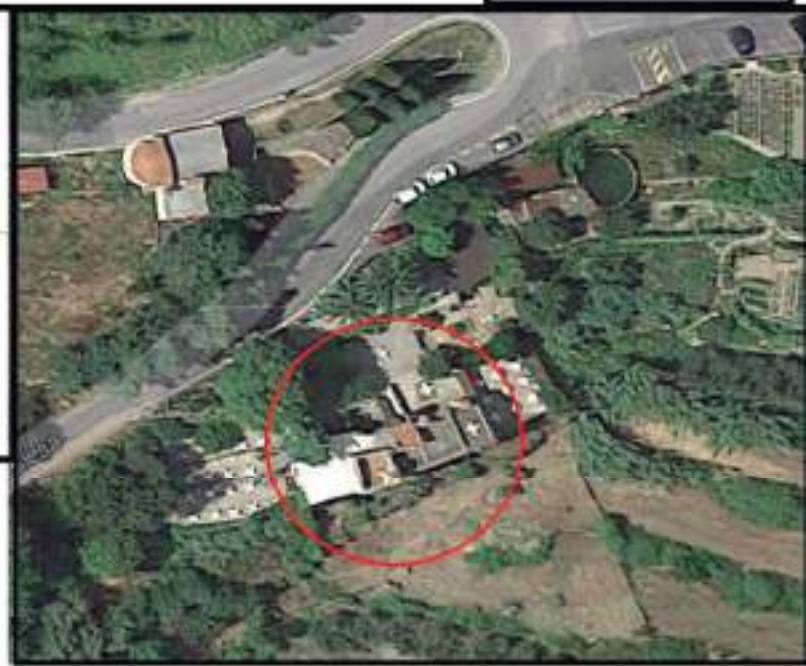
SEZ. FG. MAPP. SUB.  
38

Elementi da conservare Torre che si proietta verticalmente dalle mura dell'edificio  
 in buono stato  assenza manutenzione  in stato di degrado

Elementi da conservare Nessuno.  
 in buono stato  assenza manutenzione  in stato di degrado

Elementi da conservare Piane e cornici delle finestre in pietra.  
 in buono stato  assenza manutenzione  in stato di degrado

E' ammissibile la realizzazione di opere di manutenzione ordinaria, straordinaria e restauro conservativo

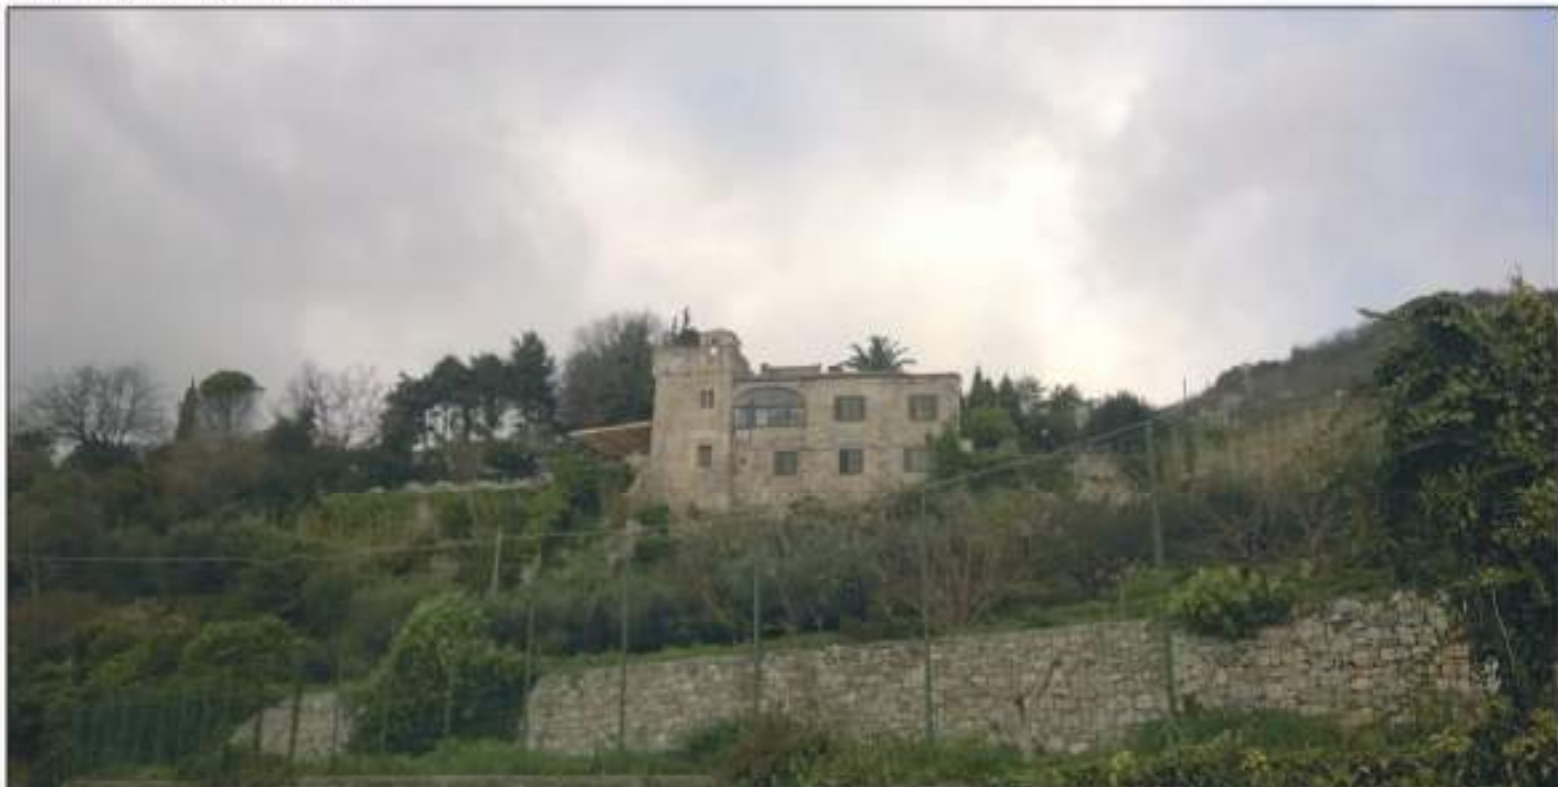
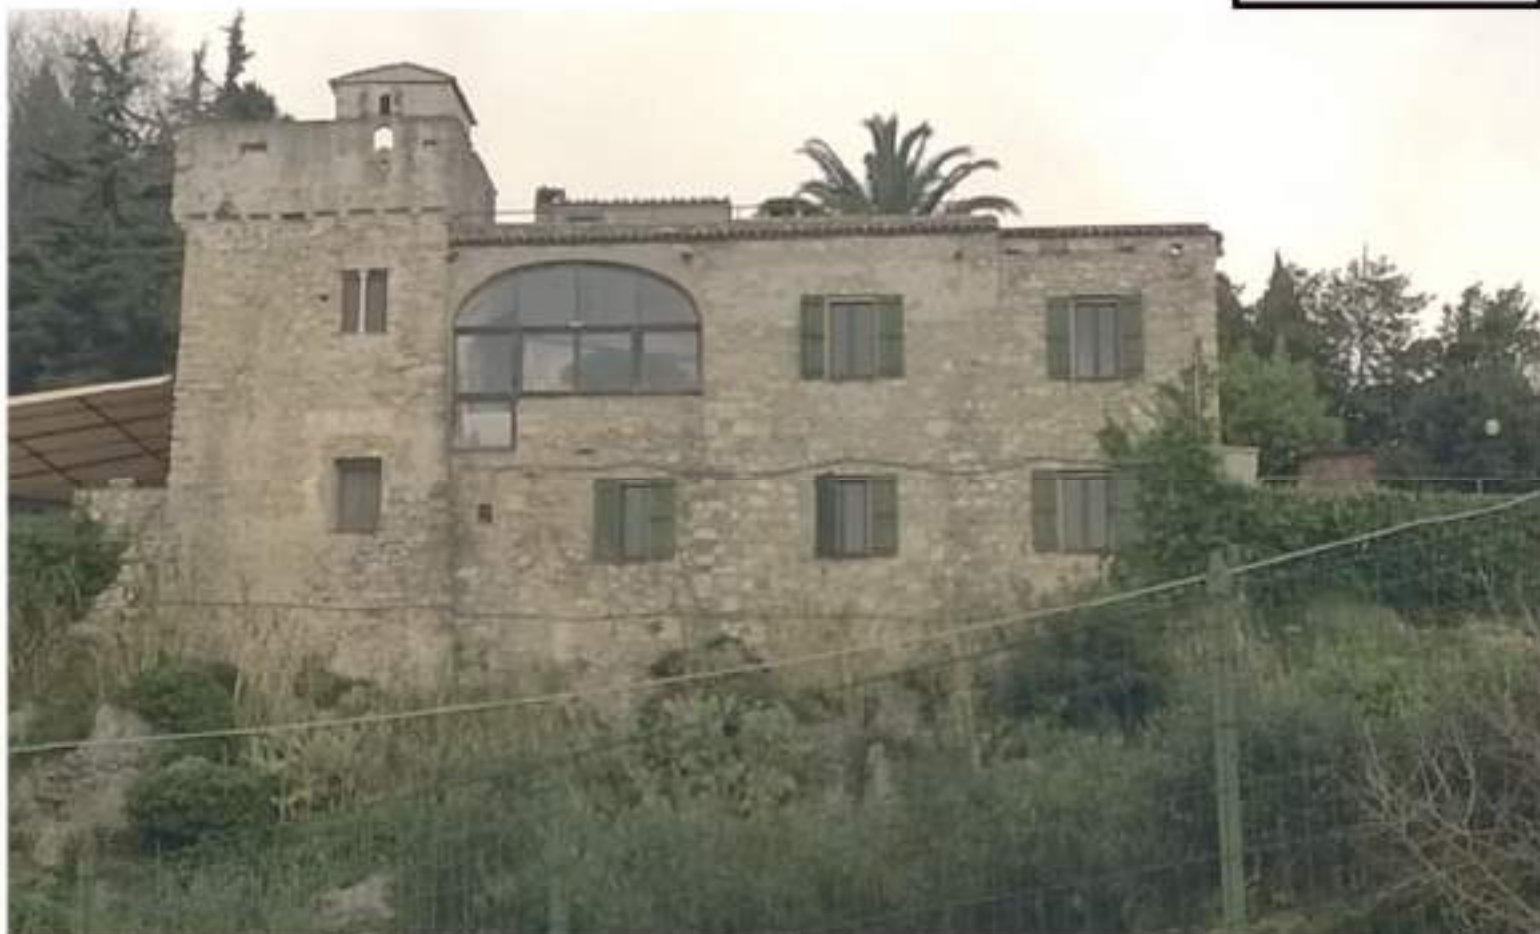
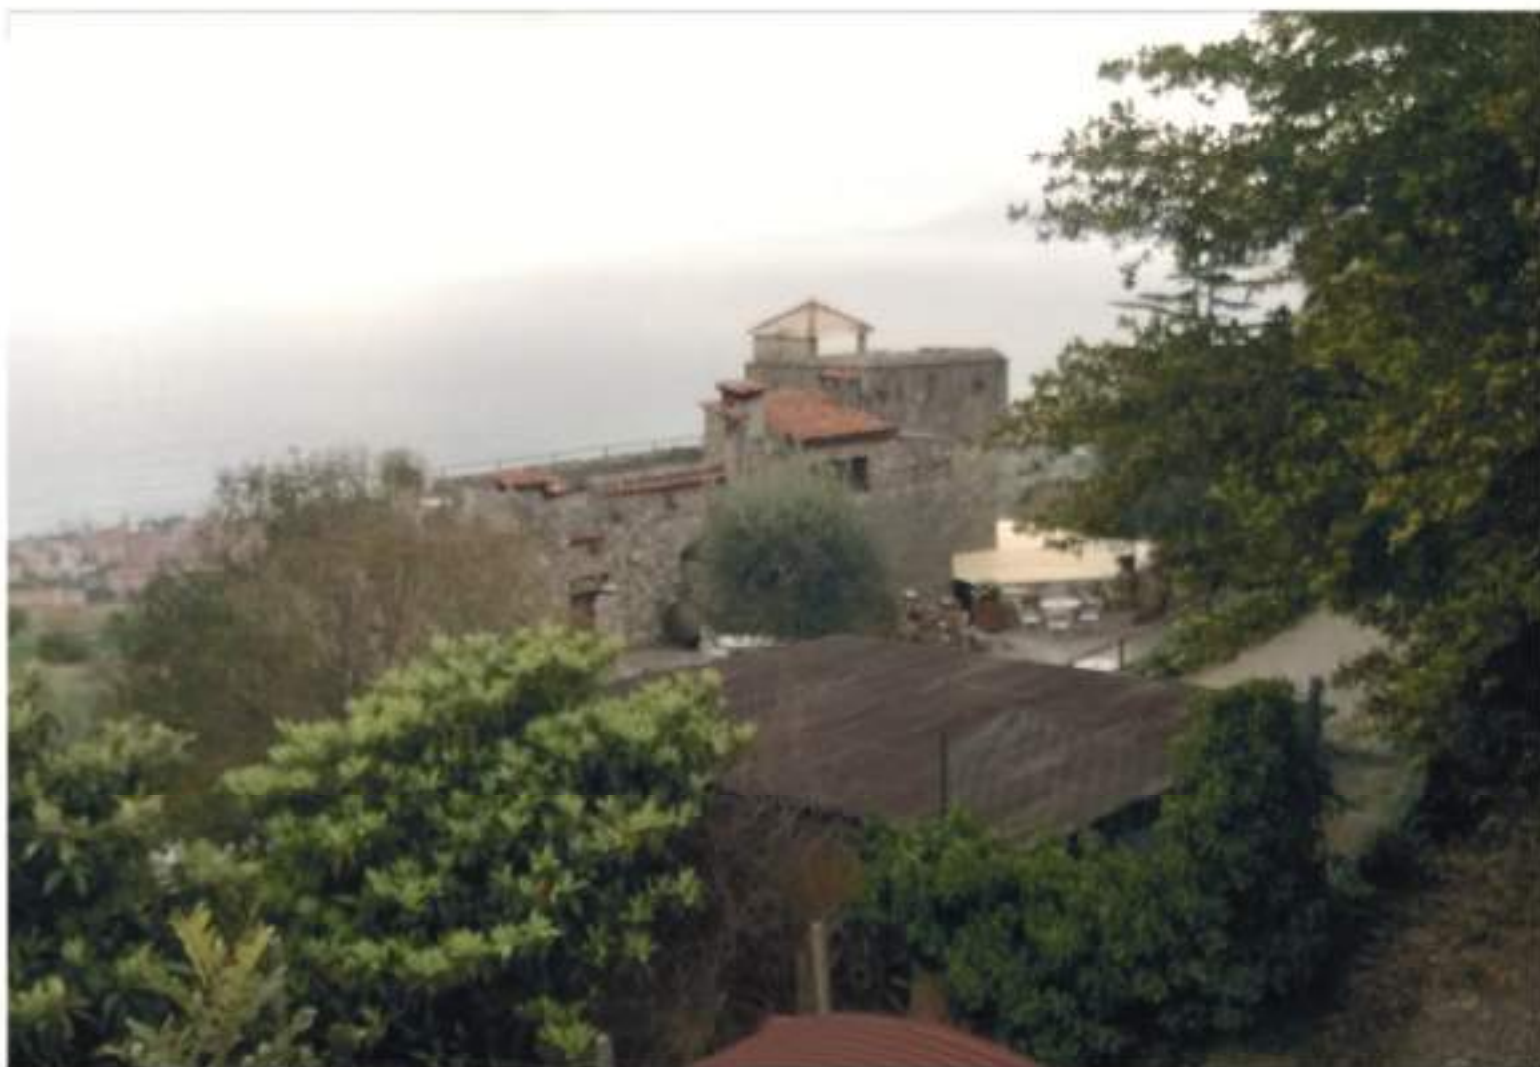
Articolazione volumetrica Edificio tipologicamente composto da torre e blocchi annessi.

SCATOLA MURARIA Edificio in muratura a vista realizzato con pietra di Verezzi

COPERTURA Alternanza di copertura piana e inclinata realizzata in tegole portoghesi.

APERTURE ED INFISSI Infissi in legno con inferriate esterne, o persiane in legno.

Modifiche e manomissioni: Probabile modifica delle bucatore, con inusuale rapporto tra pieni e vuoti, soprattutto per la presenza di un'ampia vetrata sul fronte principale.

Interventi specifici sugli edifici Manutenzione ordinaria, al fine di mantenere integre le caratteristiche architettoniche caratterizzanti del luogo.

Interventi specifici sull'area di pertinenza Manutenzione ordinaria, di tutta l'area di pertinenza cicostante al manufatto.

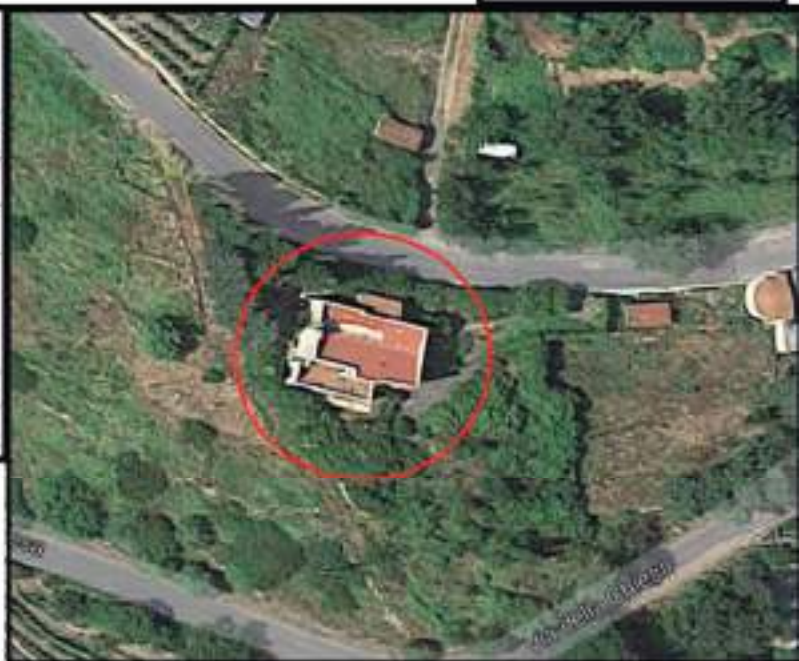
SEZ. FG. MAPP. SUB.  
246

in buono stato  assenza manutenzione  in stato di degrado
