Comune di Borgio Verezzi (SV)  
Piano Urbanistico Comunale  
Norme degli Ambiti di conservazione e riqualificazione  
REV. Novembre 2017

NORMATIVA GENERALE E DEGLI AMBITI  
DI CONSERVAZIONE E DI RIQUALIFICAZIONE

ALLEGATO "B": EDIFICI SPARSI IN AMBITO AGRICOLO

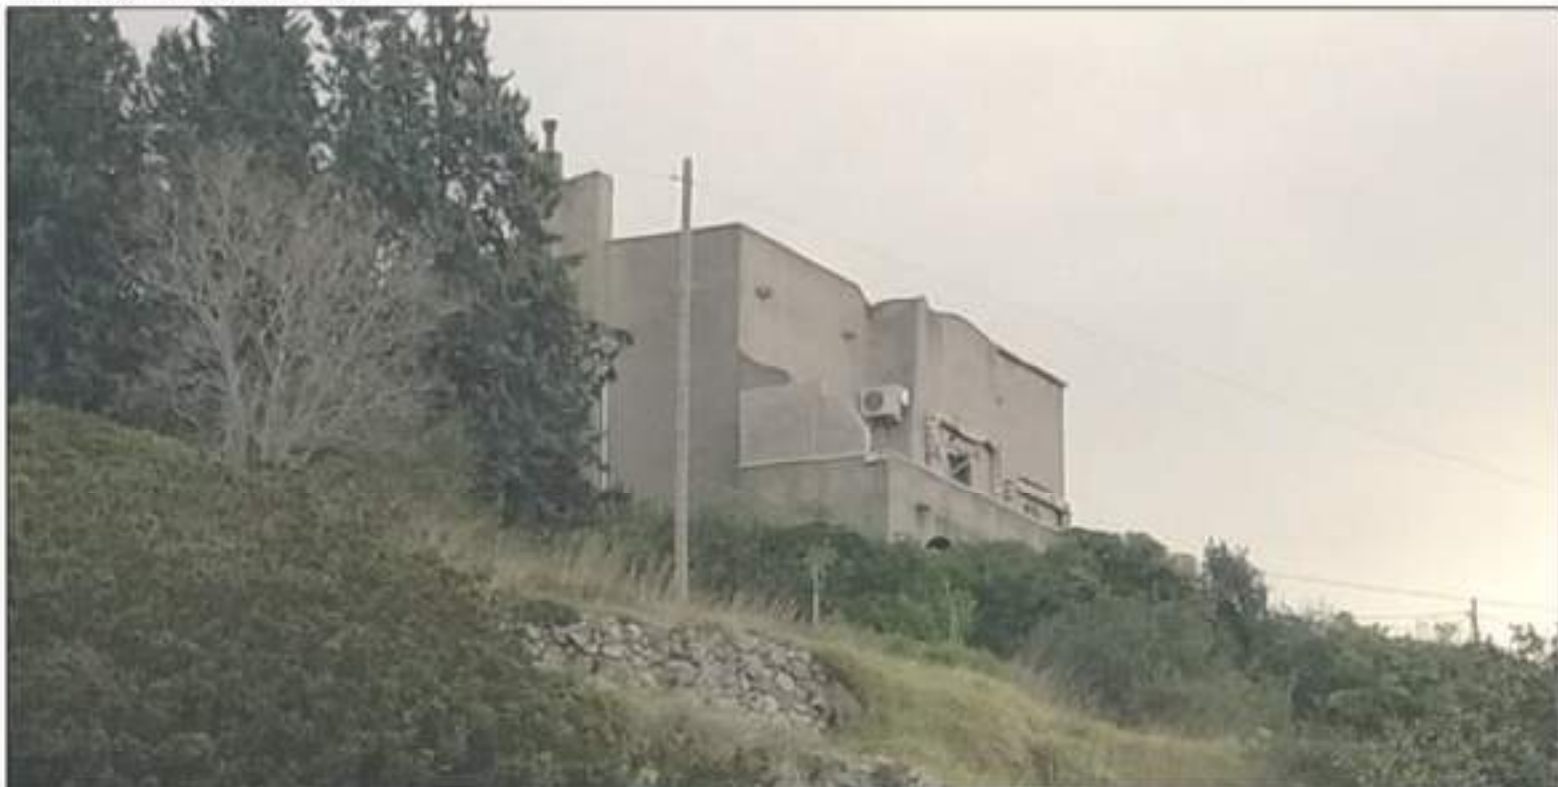
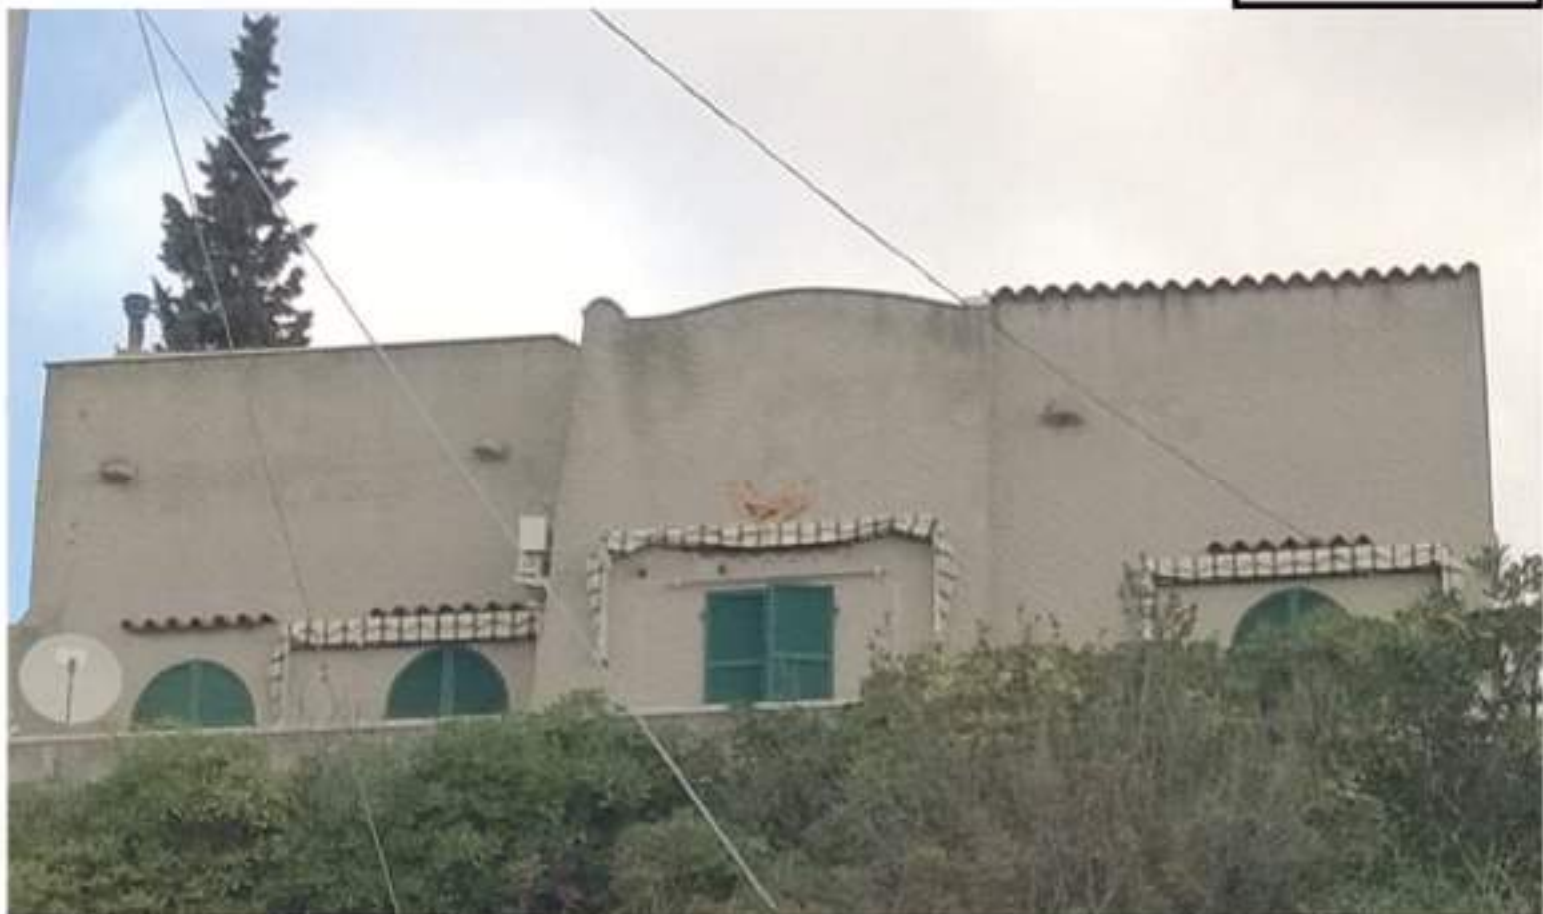
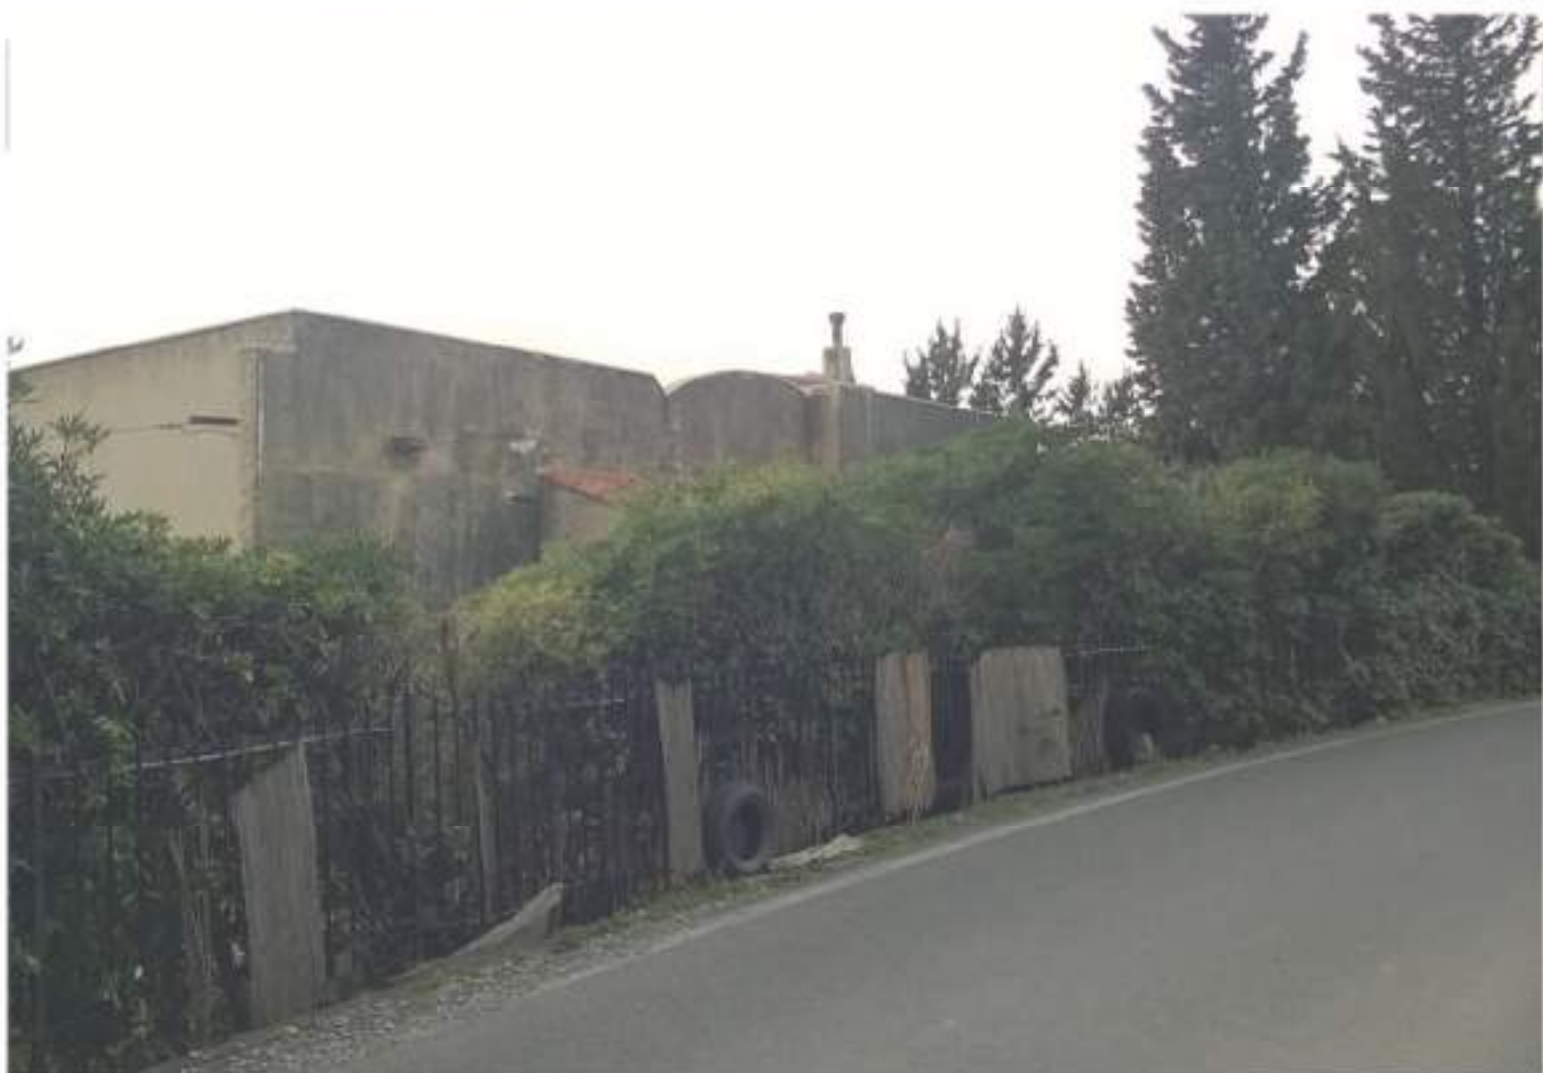
SEZ. FG. MAPP. SUB.  
246

Articolazione volumetrica Edificio a blocco.

SCATOLA MURARIA Edificio in muratura, finito con intonaco messicano.

COPERTURA Copertura a capanna in tegole.

APERTURE ED INFISSI Infissi non rilevabili, in quanto chiusi da persiane.

Modifiche e manomissioni: Intonacatura messicana esterna, discostante delle caratteristiche architettoniche del luogo.

Manutenzione straordinaria, al fine di ripristinare e integrare gli elementi architettonici tipici del manufatto rurale.

Manutenzione straordinaria al fine di riqualificare l'accesso e il percorso interno, oltre alla sistemazione dell'area verde circostante.
