Comune di Borgio Verezzi (SV) Piano Urbanistico Comunale Norme degli Ambiti di conservazione e riqualificazione REV. MARZO 2021

NORMATIVA GENERALE E DEGLI AMBITI DI CONSERVAZIONE E DI RIQUALIFICAZIONE

FASCIGOLO "B": EDIFICI SPARSI IN AMBITO AGRICOLO

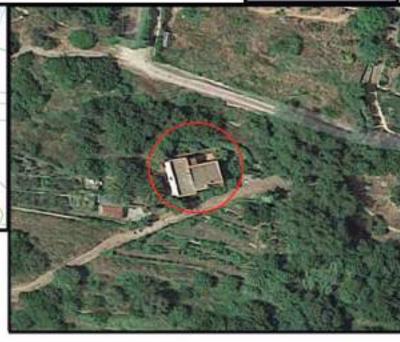
MR01

ACCESSIBILITA'					
□ strada provinciale	x strada co	munale	□ strada vicinale	strada consortile	🗆 strada privata
AREA DI PERTINENZ	A				
□ Area di pertinenza n	on rilevabile*				
	buono	medio	cattivo		
X Giardino		X	D		
X Orto	0	×	D		
□ Cortile		D	D		
□ Chiostro	0	D	D		
Alberature di pregio	Non so	no present	i alberature di pregi	0	
Filari	Non so	no present	i filari

DESTINAZIONE D'USO			
X Residenziale □ Ristorazione □ Agriturismo e pernottame	ento	n° alloggi. Unità abitativ	
Articolazione volumetrica	Edificio composto	da accorpamento di volumi.	
STATO DI CONSERVAZIO	NE		
SCATOLA MURARIA	Edificio in muratura	a, intonacato, con basamento	rivestito in pietra.
Elementi da conservare	Nessuno		
	n in buono stato	🗶 assenza manutenzione	n in stato di degrado
COPERTURA	Unica falda inclina	ta.	
Elementi da conservare	Nessuno

- SALANDA ING A BANGA AND AND AND AND AND AND AND AND AND AN	□ in buono stato	χ assenza manutenzione	n in stato di degrado
APERTURE ED INFISSI	Infissi in alluminio.		
Elementi da conservare	Nessuno		
	□ in buono stato	🗶 assenza manutenzione	□ in stato di degrado
ELEMENTI ARCHITETTON	IICI E DECORATIV	Í	
Tipo Nessuno	Materiale		
Stato elementi decorativi	□ buono	□ medio	□ cattivo
Modifiche e manomissioni:	Intonaco messica	ano esterno.	
DII EMANIZA AMBIENITALE	IN PARROPTO AL	CONTESTO	
RILEVANZA AMBIENTALE x contrastante	neutra	caratterizzante	
PRESCRIZIONI PER GLI I	NTERVENTI	10 10 10 10 10 10 10 10 10 10 10 10 10 1	
Interventi specifici sugli edifici		raordinaria delle facciate este el manufatto al contesto.	me al fine di uniformare le
Interventi specifici sull'area di pertinenza			ada pubblica, con inserimento di naspo, o verifica pressione per antincedio.

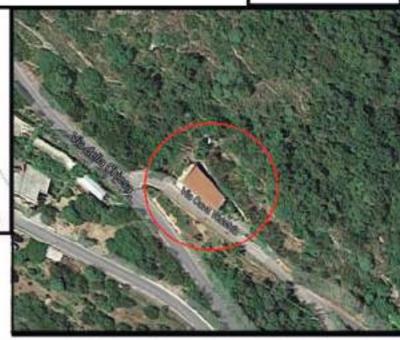
MR02

ACCESSIBILITA					
□ strada provinciale	💢 strada co	munale	□ strada vicinale	strada consortile	🗆 strada privata
AREA DI PERTINENZ	A				
□ Area di pertinenza n	on rilevabile*				
	buono	medio	cattivo		
X Giardino	×	0	D		
X Orto	×	D	D		
X Cortile	×	D	D		
□ Chiostro		D	D

Alberature di pregio. Ulivi Filari. Viti.

DESTINAZIONE D'USO			-
X Residenziale □ Ristorazione □ Agriturismo e pernottame	ento	n° alloggi. Unità abitativ	
Articolazione volumetrica	Edificio a blocco.		
STATO DI CONSERVAZIO	NE		
SCATOLA MURARIA	Edificio in muratura	a a vista realizzato con pietra	di Verezzi
Elementi da conservare	Dettagli architetto	nici, come,marcapiano e bugn assenza manutenzione	ato angolare.
COPERTURA	Copertura piana.	D doscied managements	o in salo a deglado
Elementi da conservare	And the second s	nici presenti in facciala.	
APERTURE ED INFISSI	x in buono stato infissi con scuro i	assenza manutenzione nterno di colore bianco.	□ in stato di degrado
Elementi da conservare	Piane delle finestr		
	X in buono stato	assenza manutenzione	□ in stato di degrado
ELEMENTI ARCHITETTON	IICI E DECORATIV	Ti	
Tipo Marcapiano aggettante e p	piane degli infissi in	pietra.	
Stato elementi decorativi	X buono	nedio nedio	□ cattivo
Modifiche e manomissioni:	Nessuna.

RILEVANZA AMBIENTALE	IN RAPPORTO AL	CONTESTO	
o contrastante	□ neutra	X caratterizzante	
PRESCRIZIONI PER GLI	INTERVENTI		
Interventi specifici sugli edifici	Manutenzione or caratterizzanti de		ntegre le caratteristiche architettoniche
Interventi specifici sull'area di pertinenza	Si possono consi		enza circostante al manufatto. fi pregio, i muri a secco in pietra etra e rifiniture in legno.
INTERVENTI EDILIZI AMIN	IESSI

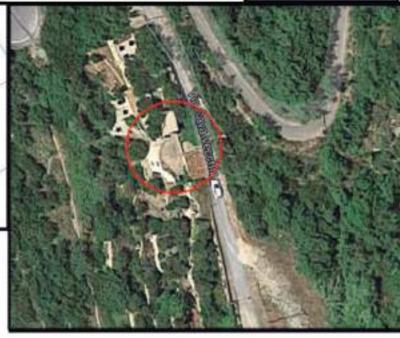
MR03

strada provinciale x strada comunale p strada vicinale 🛘 strada privata n strada consortile

buono	medio	cattivo
X Giardino	×	0	0
X Orto	X	0	0
X Cortile	×	0	0
□ Chiostro	0	0	D
□ Chiostro	0	0	D

Alberature di pregio.......Ulivi

DESTINAZIONE D'USO			
□ Residenziale X Ristorazione		n°.alloggi	
□ Agriturismo e pernottame	ento	n°. posti letto	***************************************
Articolazione volumetrica	A THE RESIDENCE IN THE RESIDENCE OF A SECURITION OF A	da accorpamento di volumi, tr una vecchia cisterna o una tor	-
STATO DI CONSERVAZIO	NE		
SCATOLA MURARIA	Edificio in muratura	a a vista realizzato con pietra	di Verezzi
Elementi da conservare		sul prosepetto principale.	
COPERTURA	X in buono stato Copertura piana e realizzata in coppi	assenza manutenzione una parte, costituita da un'uni in taterizio.	in stato di degrado ica falda
Elementi da conservare	Nessuno.	III MACINETOS	
Elisticiai de consci vai c	χ in buono stato	assenza manutenzione	n in stato di degrado
APERTURE ED INFISSI	Infissi in legno, co	n inferriate in ferro.	
Elementi da conservare	Nessuno.		
	X in buono stato	assenza manutenzione	□ in stato di degrado
ELEMENTI ARCHITETTON	NICI E DECORATIV	1

Tipo Volume concavo sul prose	petto principale.	1705 (011702 (011655))	
Stato elementi decorativi		nedio nedio	□ cattivo
Modifiche e manomissioni:	Intonacatura corp	oo annesso alla strada.	
RILEVANZA AMBIENTALE	IN RAPPORTO AL	CONTESTO	
o contrastante	a neutra	X caratterizzante	
PRESCRIZIONI PER GLI	INTERVENTI		
Interventi specifici sugli edifici	Manutenzione or caratterizzanti de		tegre le caratteristiche architettoniche
Interventi specifici sull'area di pertinenza	Manutenzione oro	finaria, di tutta l'area di pertine	enza cicostante al manufatto.
INTERVENTI EDILIZI AMIN	MESSI

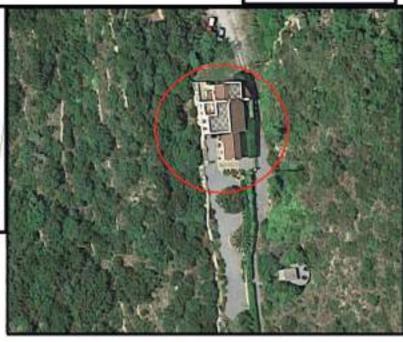
MR04

□ strada provinciale	x strada cor	munale	□ strada vicinale	□ strada consortile	□ strada privata
AREA DI PERTINENZ	A				
□ Area di pertinenza n	on rilevabile*				
	buono	medio	cattivo		
X Giardino	×	D	D		
X Orto	×	D	D		
X Cortile	×	0	D		
□ Chiostro		0	D

nto	n° alloggi Unità abitativa	
Edificio composto	da accorpamento di volumi.	
NE		
Edificio in muratura	a a vista realizzato con pietra	di Verezzi
Nessuno.		
		in stato di degrado igliesi.
Alternanza tra cop	ertura a falde e terrazzi piani.	
	assenza manutenzione	□ in stato di degrado
Infissi in legno con	persiane in legno, o inferriate	e in ferro.
		□ in stato di degrado
IICI E DECORATIV	Í	
degli infissi in piet	ra.	
X buono	p medio	o cattivo
Nessuna.		
IN RAPPORTO AL	CONTESTO	
a neutra	X caratterizzante	
NTERVENTI		
The state of the s		tegre le caratteristiche architettoniche
Manutenzione ord	linaria, di tutta l'area di pertine	enza cicostante al manufatto.
	Nessuno. X in buono stato Copertura a capar Alternanza tra cop X in buono stato Infissi in legno cor Piane delle finestr X in buono stato ICI E DECORATIV degli infissi in piet X buono Nessuna. IN RAPPORTO AL neutra NTERVENTI Manutenzione ore caratterizzanti de	Edificio composto da accorpamento di volumi. NE Edificio in muratura a vista realizzato con pietra Nessuno. X in buono stato assenza manutenzione Copertura a capanna realizzata con tegole mars Alternanza tra copertura a falde e terrazzi piani. X in buono stato assenza manutenzione Infissi in legno con persiane in legno, o inferriate Piane delle finestre in pietra. X in buono stato assenza manutenzione ICI E DECORATIVI degli infissi in pietra. X buono amedio Nessuna.

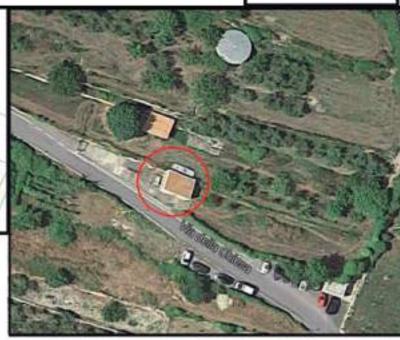
MR05

🗶 strada provinciale 🗆 strada comunale 🗅 strada vicinale 🗆 strada consortile 🗆 strada privata

buono	medio	Cattivo
X Giardino	×	D	D
X Orto	×	D	D
X Cortile	×	D	D
□ Chiostro		D	D

Alberature di pregio. Non sono presenti alberature di pregio

DESTINAZIONE D'USO			
X Residenziale □ Ristorazione □ Agriturismo e pernottame	ento	n°.alloggi. Unità abitativ n°. posti letto	
Articolazione volumetrica	Edificio a blocco.		
STATO DI CONSERVAZIO	NE		
SCATOLA MURARIA	Edificio in muratura	a a vista realizzato con pietra	di Verezzi
Elementi da conservare	Nessuno. X in buono stato	assenza manutenzione	n in stato di degrado
COPERTURA	Copertura piana	D doscrete management	a in salo a deglado
Elementi da conservare	Nessuno.	assenza manutenzione	□ in stato di degrado
APERTURE ED INFISSI	x in buono stato Infissi in legno cor	inferriate esterne.	u iii stato ui degrado
Elementi da conservare	Nessuno.	assenza manutenzione	□ in stato di degrado
ELEMENTI ARCHITETTON	NICI E DECORATIV	ĺ	
Тіро			
Stato elementi decorativi	□ buono	p medio	□ cattivo
Modifiche e manomissioni:	Nessuna.		
RILEVANZA AMBIENTALE	IN RAPPORTO AL	CONTESTO	
o contrastante	X neutra	□ caratterizzante

PRESCRIZIONI PER GLI	INTERVENTI		
Interventi specifici sugli edifici	Manutenzione or caratterizzanti de		tegre le caratteristiche architettoniche
Interventi specifici sull'area di pertinenza	Manutenzione ord	finaria, di tutta l'area di pertino	enza cicostante al manufatto.
INTERVENTI EDILIZI AMIN	IESSI

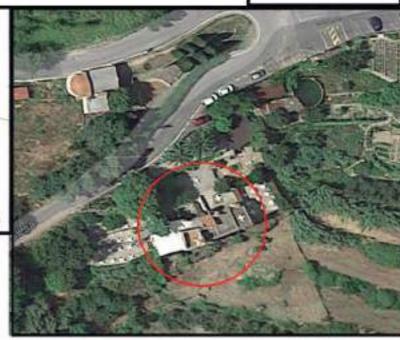
MR06

X strada provinciale	□ strada co	munale (□ strada vicinale	□ strada consortile	□ strada privata
AREA DI PERTINENZ	A				
□ Area di pertinenza n	on rilevabile*				
	buono	medio	cattivo		
X Giardino	×	D	D		
X Orto	×	D	D		
X Cortile	×	D	D		
	×	D	D

DESTINAZIONE D'USO					
□ Residenziale X Ristorazione □ Agriturismo e pernottame	ento	n°.alloggin°. posti letto			
Articolazione volumetrica	Edificio tipologicamente composto da torre e blocchi annessi.				
STATO DI CONSERVAZIO	NE				
SCATOLA MURARIA	Edificio in muratura a vista realizzato con pietra di Verezzi				
Elementi da conservare	Torre che si proietta verticalmente dalle mura dell'edificio				
COPERTURA	X in buono stato Alternanza di cope portoghesi.	 assenza manutenzione ertura piana e inclinata realizza 	n in stato di degrado ata in tegole		
Elementi da conservare	Nessuno.		. In state of degrade		
APERTURE ED INFISSI	x in buono stato Infissi in legno co	assenza manutenzione n inferriate esterne, o persiane	in stato di degrado e in legno.		
Elementi da conservare	Piane e comici delle finestre in pietra.				
ELEMENTI ARCHITETTON	X in buono stato	assenza manutenzione	□ in stato di degrado		
Тіро	-MIROY - V	ani, e la torre sul fronte princip	ale

Stato elementi decorativi		p medio	p cattivo		
Modifiche e manomissioni:		ca delle bucature, con inusuale fi un'ampia vetrata sul fronte p	rapporto tra pieni e vuoti, soprattutto rincipale.		
RILEVANZA AMBIENTALE	IN RAPPORTO AL	CONTESTO			
o contrastante	a neutra	X caratterizzante			
PRESCRIZIONI PER GLI	INTERVENTI				
Interventi specifici sugli edifici	Manutenzione ordinaria, al fine di mantenere integre le caratteristiche architettoniche caratterizzanti del luogo.				
Interventi specifici sull'area di pertinenza	Manutenzione ore	dinaria, di tutta l'area di pertine	enza cicostante al manufatto.		
INTERVENTI EDILIZI AMIN	IESSI

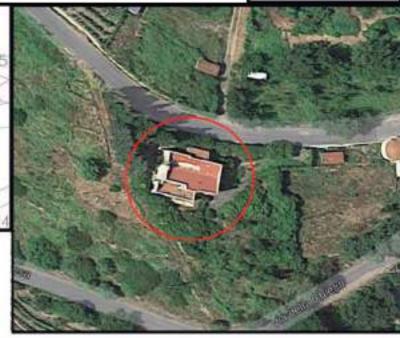
MR07

X strada provinciale	🗆 strada co	munale	 strada vicinale 	□ strada consortile	 strada privata
AREA DI PERTINENZ	A				
□ Area di pertinenza n	on rilevabile*	TWO DOWNSTR	2 ACCAMANA (ACC		
	buono	medio	cattivo		
X Giardino	0	D	X		
□ Orto		D	D		
X Cortile	0	0	×		
1			D

DESTINAZIONE D'USO					
X Residenziale □ Ristorazione □ Agriturismo e pernottame	into	n° alloggi Unità abitativ			
Articolazione volumetrica	Edificio a blocco.				
STATO DI CONSERVAZIO	NE				
SCATOLA MURARIA	Edificio in muratura, finito con intonaco messicano.				
Elementi da conservare	Nessuno				
	in buono stato	X assenza manutenzione	n in stato di degrado		
COPERTURA	Copertura a capar	na in tegole.			
Elementi da conservare	Terrazzo piano in o	una porzione di copertura,			
	□ in buono stato	X assenza manutenzione	n in stato di degrado		
APERTURE ED INFISSI	Infissi non rilevabi	li, in quanto chiusi da persiano	о.		
Elementi da conservare	Nessuno.				
	n in buono stato	X assenza manutenzione	n in stato di degrado		
ELEMENTI ARCHITETTON	IICI E DECORATIV				
Tipo Nessuno.					
Stato elementi decorativi	_□ buono	p medio	□ cattivo		
Modifiche e manomissioni:	Intonacatura mes del luogo.	sicana estema, discostante	delle caratteristiche architettoniche
