COMUNE DI BORGIO VEREZZI

PIANO URBANISTICO COMUNALE

DOCUMENTO	TAVOLA G 2
FORMATO	FILE ELABORAZIONE
SCALA	FILE DI STAMPA
1:5000

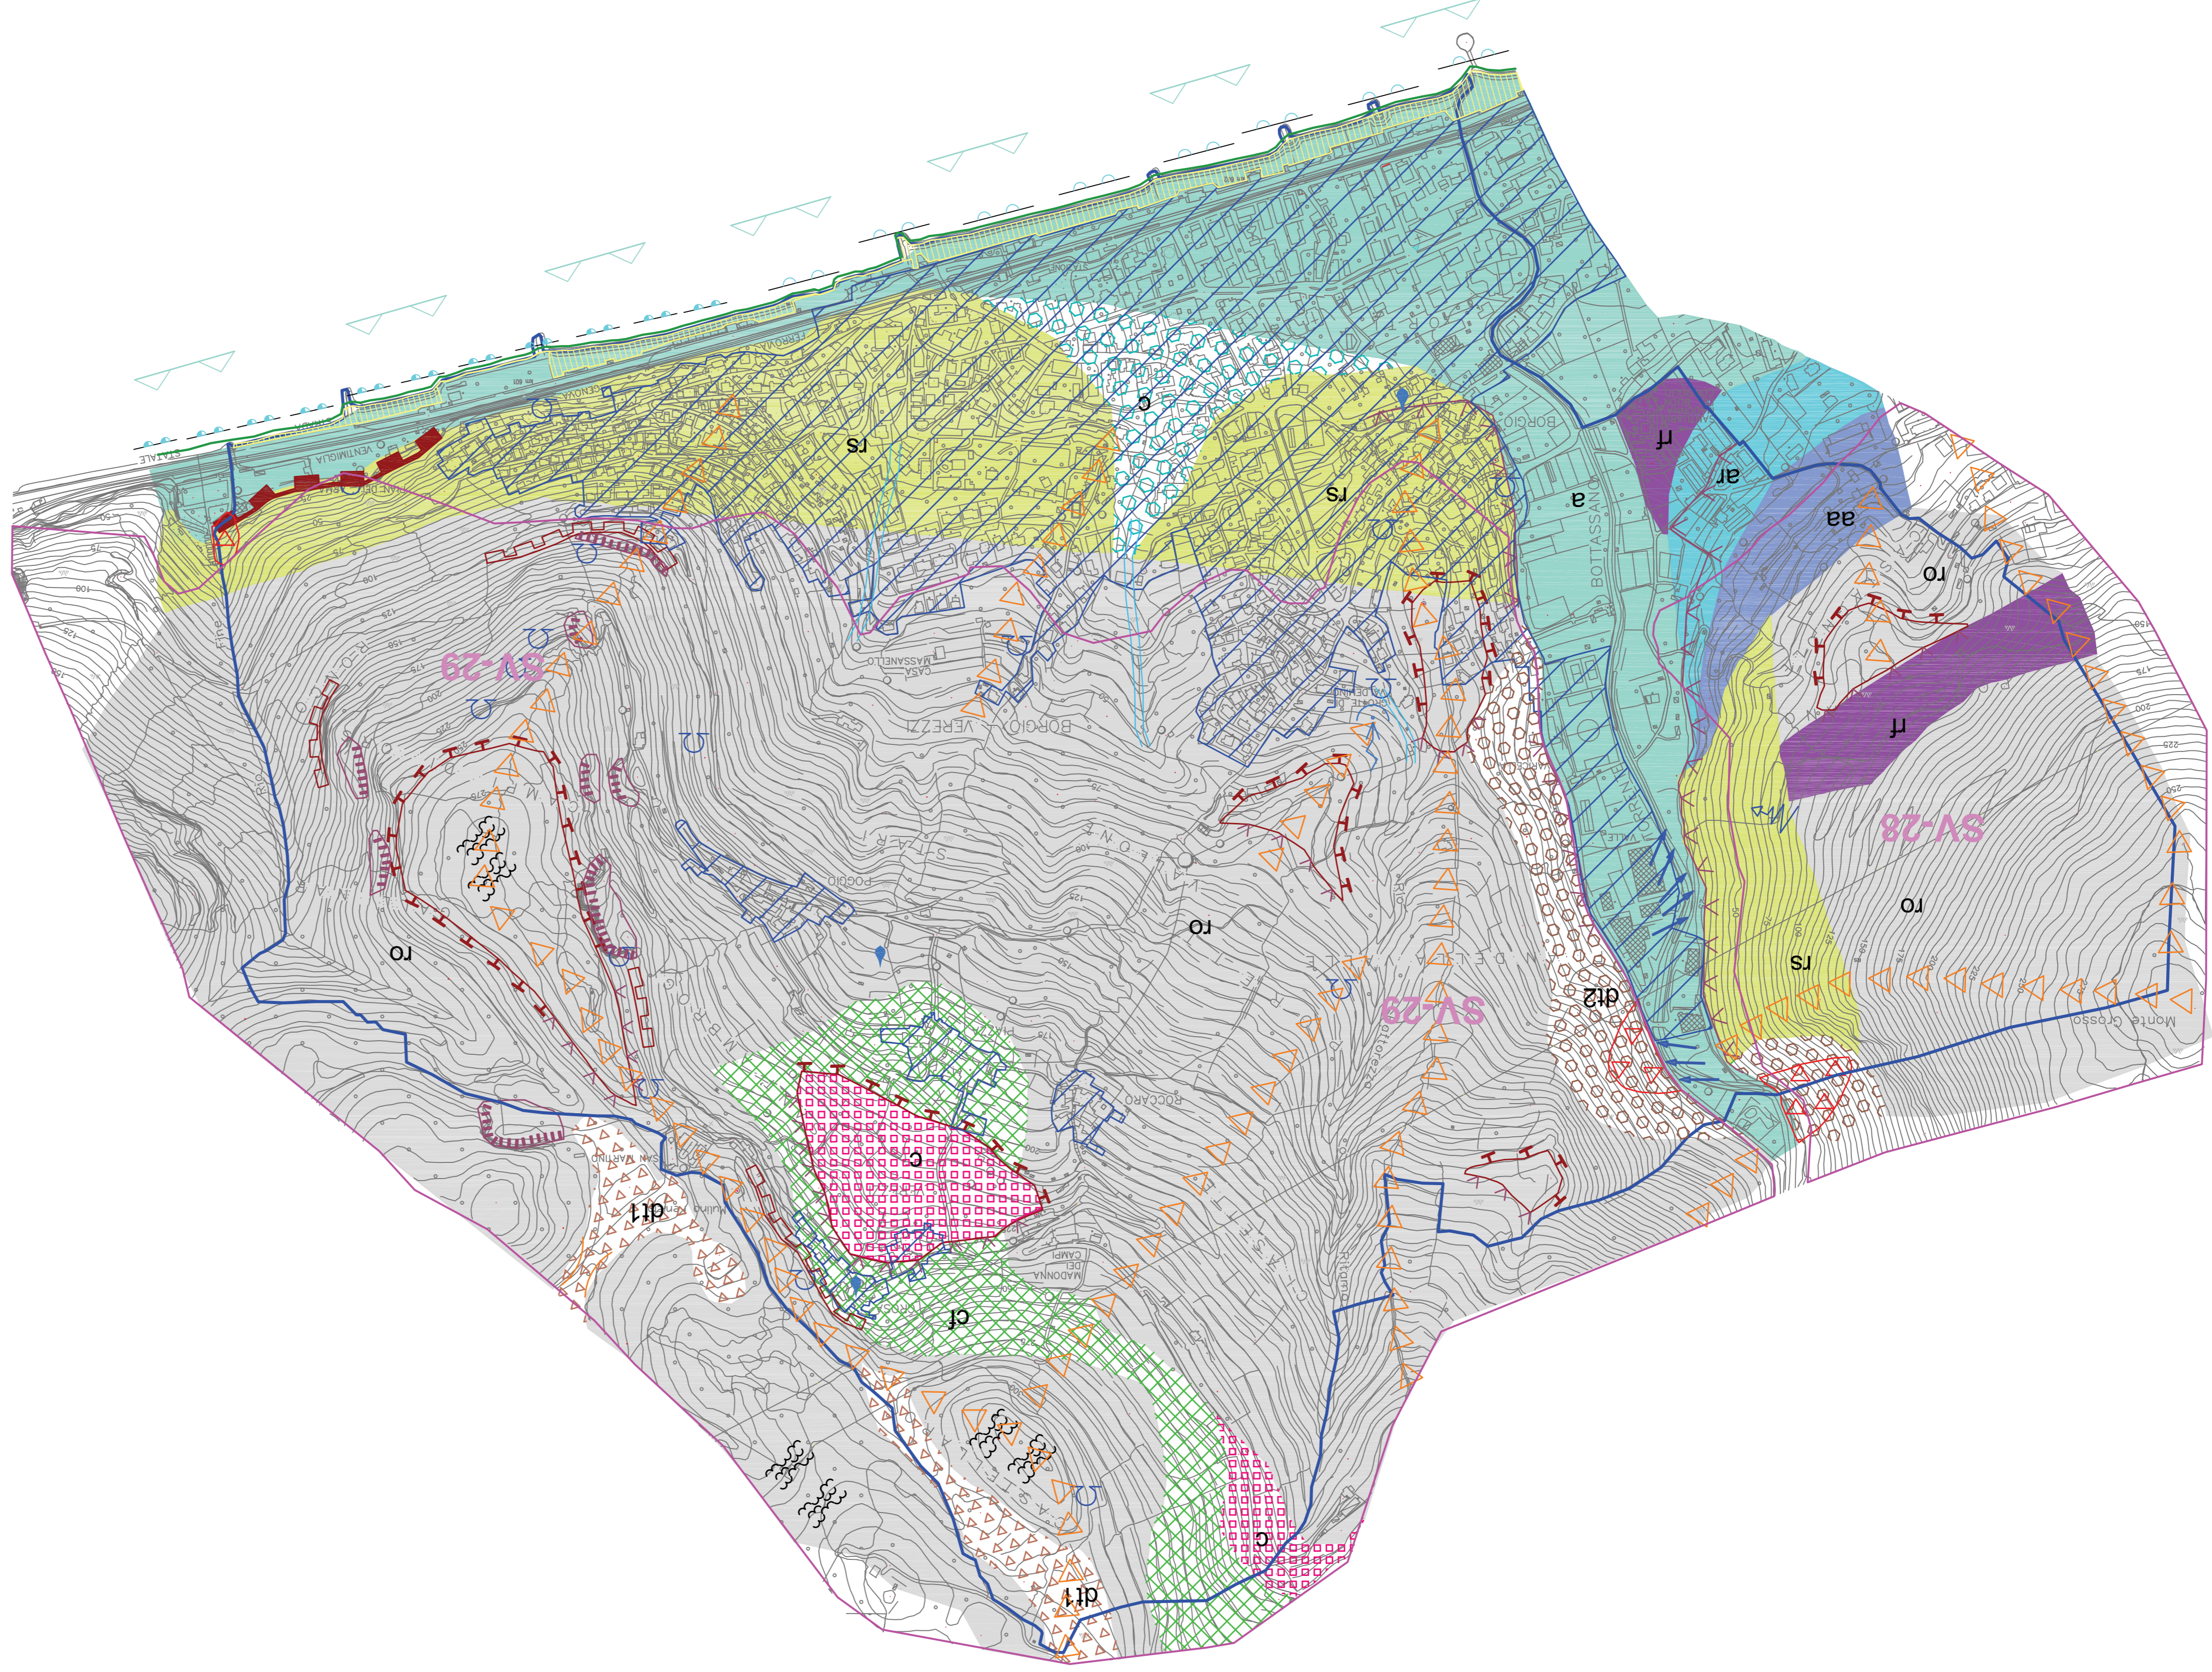
ROCCIA AFFIORANTE, SUBAFFIORANTE E COLTRI DETRITICHE

ro	Versanti in roccia affiorante e/o subaffiorante su versanti esposti con caratteristiche strutturali e fratture non visibili.
rs	Versanti in roccia affiorante e/o subaffiorante, su versanti esposti in buone condizioni di conservazione e con disposizione sfavorevole delle proprie strutture (strati, fratture) rispetto al pendio.
rf	Versanti in roccia affiorante e/o subaffiorante in particolare fatture e/o alterata con ricorrenza e densa variabilità giacitura.
ar	Alluvioni terrazzate recenti
a	Alluvioni non terrazzate attuali
dt1	Coltre detritica fine con spessore maggiore di 3 m
dt2	Coltre detritica media-grossolana con spessore maggiore di 3 m
c	Coltre detritica indifferenziata con spessore maggiore di 3 m

STRUTTURE E PROCESSI GEOMORFOLOGICI

Frana attiva
	Fessure di pendio attiva
	Fessure di pendio quiescente
	Terrazzo - orli manni
	Radice di terrazzo
	Dorsale
	Sella

FENOMENI COSTIERI

Spaglia: depositi mobili attuali
	Coste alte in posizione arretrata
	Coste basse
	Tendenza evolutiva della linea di riva: a) arretramento b) avanzamento o alla stabilità
	Beach Rock

FORME CARSIICHE

Inghitico
	Sorgenti carsiche
	Grotte
	Probabile esistenza di corsi d'acqua sotterranei
	Campi solcati
	limite aree carsiche sv 28 e sv 29

FENOMENI EROSIIVI

Ruscamento diffuso
	Erosione spondale

INTERVENTI ANTROPICI

Copertura urbana compatta
	Cava a cielo aperto dismessi
	LIMITE COMUNALE
